Lote 1 - Rota: Noroeste

FRATAR
ENGENHARIA CONSULTIVA

Diagnóstico da Calçada	Qualidade do Serviço	
Endereço: Av. Ivaí, s/nº	70	C
Data do Registro: 12/11/2019 14:57:25		
Num. Lote CTM: 130091000095

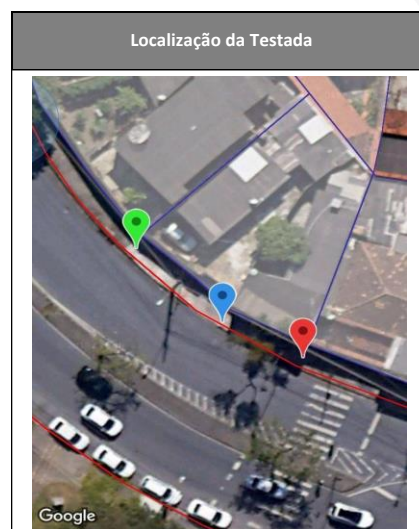
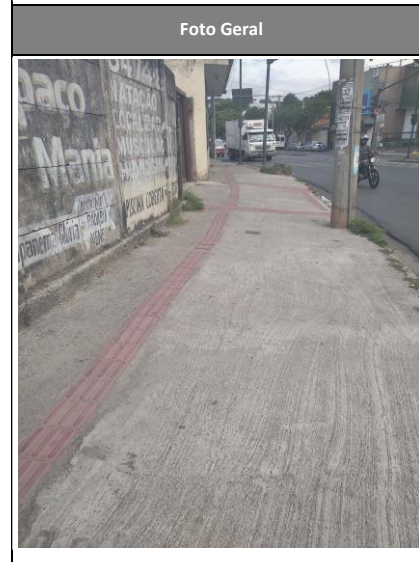
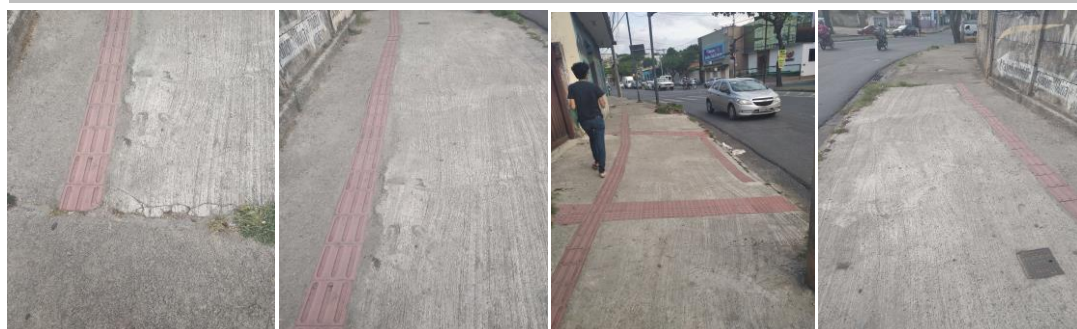
ID	Itens Avaliados	Respostas	Nota
P_1	O Mobiliário urbano está dentro da faixa de serviço de 70 cm ?	Sim	-
P_2	Qual a largura livre do Passeio ?	Acima de 1.50 m	10
P_3	Tipo de revestimento da calçada ?	Concreto	10
P_4	Existência de Buracos ?	Nenhum	10
P_5	Condições Gerais do Piso e meio-fio da calçada ?	Regular	5
P_6	Presença de desníveis ?	Nenhum	10
P_7	Tem rebaixamento de calçada para Pedestre ?	Não	10
P_8	Possui piso tátil ao longo da Calçada ?	Sim	-
P_9	A calçada Possui Rebaixamento de Veículos correto ?	Não	0
P_10	Existência de altura livre menor que 2,10 m ?	Não	-
P_11	O Passeio está no padrão da SMPU ?	Não	0
P_12	A testada possui prática de estacionamento sobre o passeio ?	Não	10
P_13	Existe algum dispositivo de Drenagem sobre a calçada ?	Não	0
P_14	Existe PED em frente a testada ?	Não	-
P_15	Existe FTP em frente a testada ?	Não	-
P_16	Classificação geral da calçada pelo pesquisador.	Regular	5
