# Lote 1 - Rota: Padre Pedro Pinto

Diagnóstico da Calçada	Qualidade do Serviço	
Endereço: Rua Padre Pedro Pinto, s/nº	<b>86</b>	<b>B</b>
Data do Registro: 21/11/2019 12:41:32		
Num. Lote CTM: 190928400040

Diagnóstico da Calçada	Qualidade do Serviço		Complemento do Diagnóstico
<b>Endereço: Rua Padre Pedro Pinto, s/nº</b> <b>Data do Registro: 21/11/2019 12:41:32</b> <b>Num. Lote CTM: 190928400040</b>	<b>86</b>	<b>B</b>

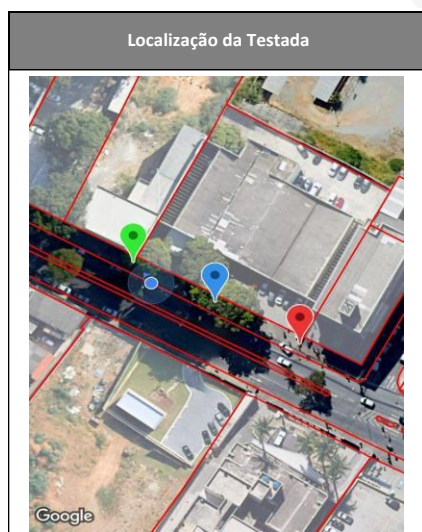
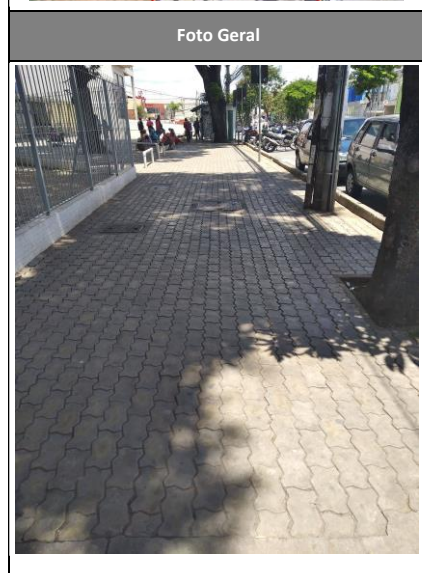
ID	Itens Avaliados	Respostas	Nota
P_1	O Mobiliário urbano está dentro da faixa de serviço de 70 cm ?	Sim	-
P_2	Qual a largura livre do Passeio ?	Acima de 1.50 m	10
P_3	Tipo de revestimento da calçada ?	Bloco Intertravado de Concreto	10
P_4	Existência de Buracos ?	Nenhum	10
P_5	Condições Gerais do Piso e meio-fio da calçada ?	Ótimo(a)	10
P_6	Presença de desníveis ?	Leve	7
P_7	Tem rebaixamento de calçada para Pedestre ?	Sim	9
P_8	Possui piso tátil ao longo da Calçada ?	Não	-
P_9	A calçada Possui Rebaixamento de Veículos correto ?	Sim	10
P_10	Existência de altura livre menor que 2,10 m ?	Não	-
P_11	O Passeio está no padrão da SMPU ?	Não	0
P_12	A testada possui prática de estacionamento sobre o passeio ?	Não	10
P_13	Existe algum dispositivo de Drenagem sobre a calçada ?	Não	0
P_14	Existe PED em frente a testada ?	Não	-
P_15	Existe FTP em frente a testada ?	Não	-
P_16	Classificação geral da calçada pelo pesquisador.	Ótimo(a)	10

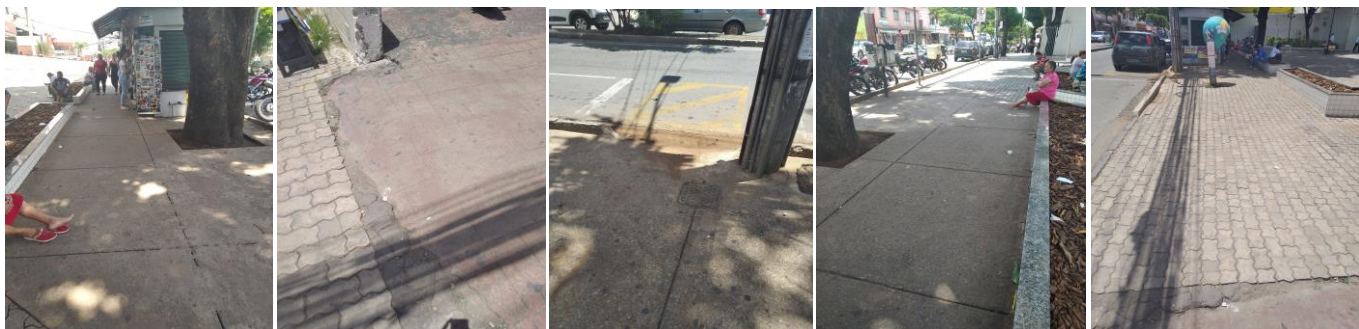
## Fotos Complementares - Detalhes do Passeio

ID	Itens Avaliados	Respostas	Nota
P_7_1	Qual tipo do Rebaixo ?	Outro	0
P_7_1_1	Se for do Tipo 1, Passeio possui largura livre de 1,2 m ?	0	0
P_7_1_2	Se for do Tipo 1, O rebaixo tem abas conforme a norma ?	0	0
P_7_2	A rampa do rebaixo tem Inclinação da norma (8,33%) ?	Sim	0
P_7_3	O rebaixo possui piso tátil ?	Não tem nenhum	0
P_7_3_1	O piso tátil de alerta e direcional do rebaixo está conforme a norma ?	0	0
P_8_1	O piso tátil está no eixo da faixa livre ?	0	0
P_8_2	Se tem uma leve mudança de direção está conforme a norma ?	0	0
P_8_3	Se tem mudança de direção de 90º ou maior está conforme a norma ?	0	0
P_8_4	Se tem mudança de direção de três faixas direcionais está conforme a norma ?	0	0
P_8_5	Se tem mudança de direção de quatro faixas direcionais está conforme a norma?	0	0
P_8_6	Tem piso tátil em pontos de ônibus conforme a norma?	0	0
P_8_7	O piso tátil tem conexão com os lotes vizinhos?	0	0
P_8_8	O piso tátil está em boas condições aparentes?	0	0

P_8_9	O piso tátil apresenta desenho com bom senso?	0	0
P_13_1	Dispositivo de Drenagem está devidamente instalado e bem conservado?	0	0
P_13_2	Dispositivo de Drenagem oferece risco para caminamento seguro de pedestre?	0	0
