Lote 1 - Rota: Padre Pedro Pinto

FRATAR
ENGENHARIA CONSULTIVA

Diagnóstico da Calçada	Qualidade do Serviço	
Endereço: Rua Padre Pedro Pinto, 6319	45	D
Data do Registro: 13/11/2019 11:27:08		
Num. Lote CTM: 210406200245

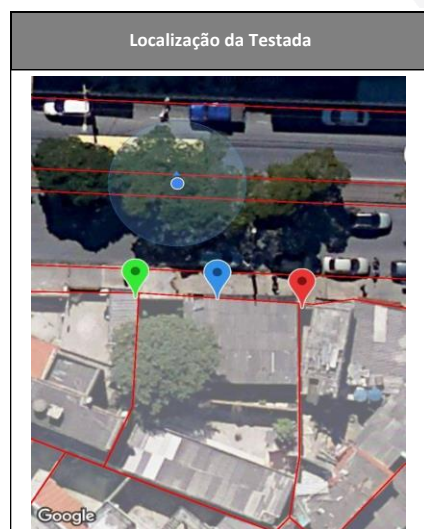
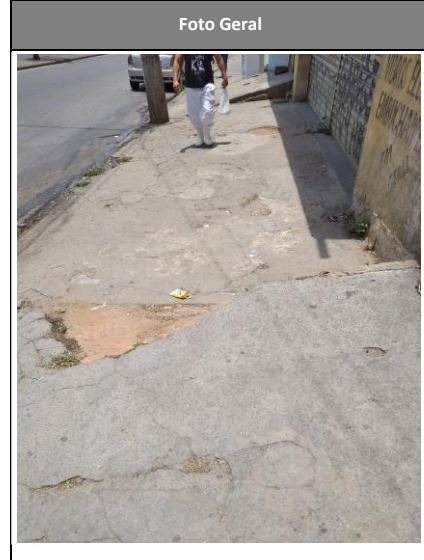
ID	Itens Avaliados	Respostas	Nota
P_1	O Mobiliário urbano está dentro da faixa de serviço de 70 cm ?	Sim	-
P_2	Qual a largura livre do Passeio ?	Acima de 1.50 m	10
P_3	Tipo de revestimento da calçada ?	Concreto	10
P_4	Existência de Buracos ?	Poucos	5
P_5	Condições Gerais do Piso e meio-fio da calçada ?	Péssimo	0
P_6	Presença de desníveis ?	Severo	0
P_7	Tem rebaixamento de calçada para Pedestre ?	Não	10
P_8	Possui piso tátil ao longo da Calçada ?	Não	-
P_9	A calçada Possui Rebaixamento de Veículos correto ?	Não	0
P_10	Existência de altura livre menor que 2,10 m ?	Não	-
P_11	O Passeio está no padrão da SMPU ?	Não	0
P_12	A testada possui prática de estacionamento sobre o passeio ?	Não	10
P_13	Existe algum dispositivo de Drenagem sobre a calçada ?	Não	0
P_14	Existe PED em frente a testada ?	Não	-
P_15	Existe FTP em frente a testada ?	Não	-
P_16	Classificação geral da calçada pelo pesquisador.	Ruim	0
