Diagnóstico da Calçada	Qualidade do Serviço	
Endereço: Av. Abílio Machado, s/nº	<b>46</b>	<b>D</b>
Data do Registro: 08/11/2019 09:15:37		
Num. Lote CTM: 130068700015

# Lote 1 - Rota: Noroeste

**FRATAR**  
ENGENHARIA CONSULTIVA

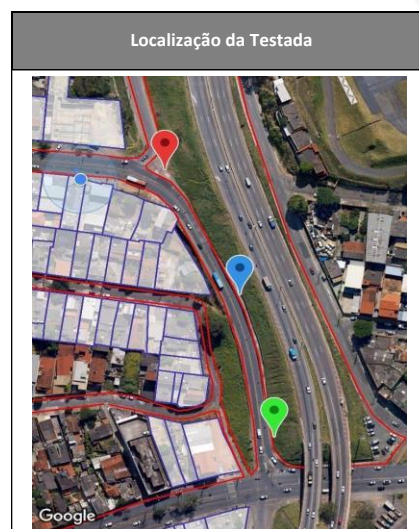
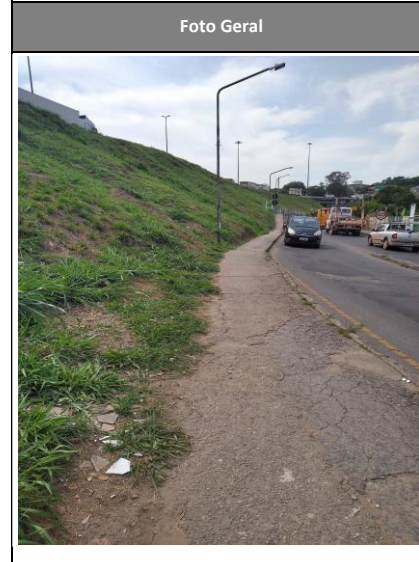
ID	Itens Avaliados	Respostas	Nota
P_1	O Mobiliário urbano está dentro da faixa de serviço de 70 cm ?	Não	-
P_2	Qual a largura livre do Passeio ?	Entre 1.20 m e 1.50 m	6
P_3	Tipo de revestimento da calçada ?	Concreto	10
P_4	Existência de Buracos ?	Poucos	5
P_5	Condições Gerais do Piso e meio-fio da calçada ?	Regular	5
P_6	Presença de desníveis ?	Severo	0
P_7	Tem rebaixamento de calçada para Pedestre ?	Não	10
P_8	Possui piso tátil ao longo da Calçada ?	Não	-
P_9	A calçada Possui Rebaixamento de Veículos correto ?	N.A	0
P_10	Existência de altura livre menor que 2,10 m ?	Não	-
P_11	O Passeio está no padrão da SMPU ?	Não	0
P_12	A testada possui prática de estacionamento sobre o passeio ?	Não	10
P_13	Existe algum dispositivo de Drenagem sobre a calçada ?	Não	0
P_14	Existe PED em frente a testada ?	Não	-
P_15	Existe FTP em frente a testada ?	Não	-
P_16	Classificação geral da calçada pelo pesquisador.	Ruim	0
