Lote 4 - Rota: Contorno

Diagnóstico da Calçada	Qualidade do Serviço	
Endereço: Av.Contorno, 5429	83	B
Data do Registro: 05/11/2019 12:34:04		
Num. Lote CTM: 80005600410

Diagnóstico da Calçada	Qualidade do Serviço		Complemento do Diagnóstico
Endereço: Av.Contorno, 5429 Data do Registro: 05/11/2019 12:34:04 Num. Lote CTM: 80005600410	83	B

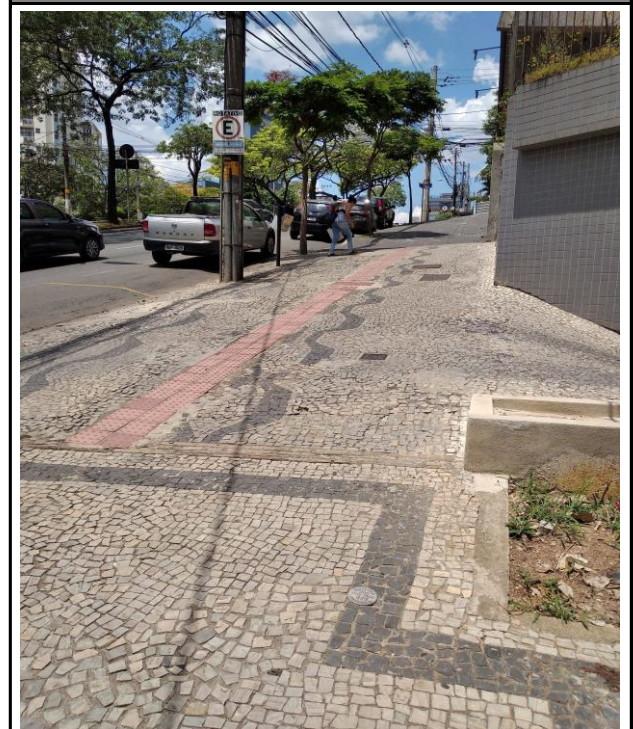
Foto Geral

ID	Itens Avaliados	Respostas	Nota
P_1	O Mobiliário urbano está dentro da faixa de serviço de 70 cm ?	Sim	-
P_2	Qual a largura livre do Passeio ?	Acima de 1.50 m	10
P_3	Tipo de revestimento da calçada ?	Pedra Portuguesa	8
P_4	Existencia de Buracos ?	Poucos	5
P_5	Condições Gerais do Piso e meio-fio da calçada ?	Ótimo(a)	10
P_6	Presença de desniveis ?	Nenhum	10
P_7	Tem rebaixamento de calçada para Pedestre ?	Não	10
P_8	Possui piso tátil ao longo da Calçada ?	Sim	-
P_9	A calçada Possui Rebaixamento de Veiculos correto ?	Sim	10
P_10	Existencia de altura livre menor que 2,10 m ?	Não	-
P_11	O Passeio está no padrao da SMPU ?	Não	0
P_12	A testada possui prática de estacionamento sobre o passeio ?	Não	10
P_13	Existe algum dispositivo de Drenagem sobre a calçada ?	Não	0
P_14	Existe PED em frente a testada ?	Não	-
P_15	Existe FTP em frente a testada ?	Não	-
P_16	Classificação geral da calçada pelo pesquisador.	Ótimo(a)	10
