Diagnóstico da Calçada	Qualidade do Serviço	
Endereço: Rua Rio Grande do Norte, 616	60	C
Data do Registro: 14/11/2019 10:07:02		
Num. Lote CTM: 10071200125

Diagnóstico da Calçada	Qualidade do Serviço		Complemento do Diagnóstico
Endereço: Rua Rio Grande do Norte, 616 Data do Registro: 14/11/2019 10:07:02 Num. Lote CTM: 10071200125	60	C

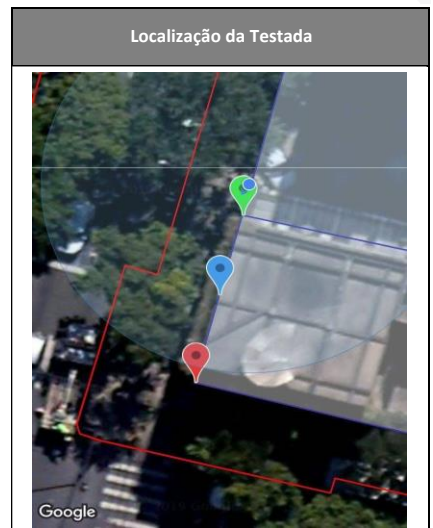
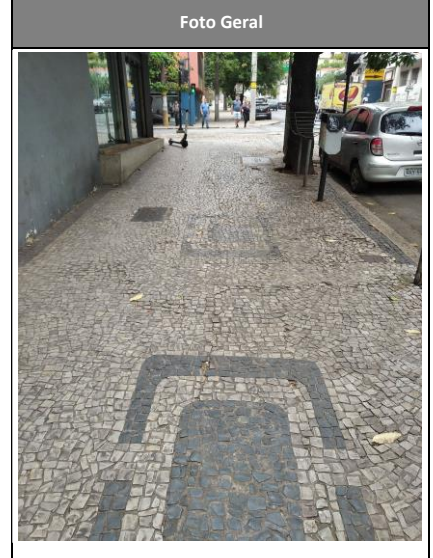
ID	Itens Avaliados	Respostas	Nota
P_1	O Mobiliário urbano está dentro da faixa de serviço de 70 cm ?	Sim	-
P_2	Qual a largura livre do Passeio ?	Acima de 1.50 m	10
P_3	Tipo de revestimento da calçada ?	Pedra Portuguesa	8
P_4	Existência de Buracos ?	Poucos	5
P_5	Condições Gerais do Piso e meio-fio da calçada ?	Regular	10
P_6	Presença de desníveis ?	Nenhum	10
P_7	Tem rebaixamento de calçada para Pedestre ?	Sim	10
P_8	Possui piso tátil ao longo da Calçada ?	Não	-
P_9	A calçada Possui Rebaixamento de Veículos correto ?	N.A	10
P_10	Existência de altura livre menor que 2,10 m ?	Não	-
P_11	O Passeio está no padrão da SMPU ?	Não	0
P_12	A testada possui prática de estacionamento sobre o passeio ?	Não	10
P_13	Existe algum dispositivo de Drenagem sobre a calçada ?	Não	0
P_14	Existe PED em frente a testada ?	Não	-
P_15	Existe FTP em frente a testada ?	Sim	-
P_16	Classificação geral da calçada pelo pesquisador.	Regular	10

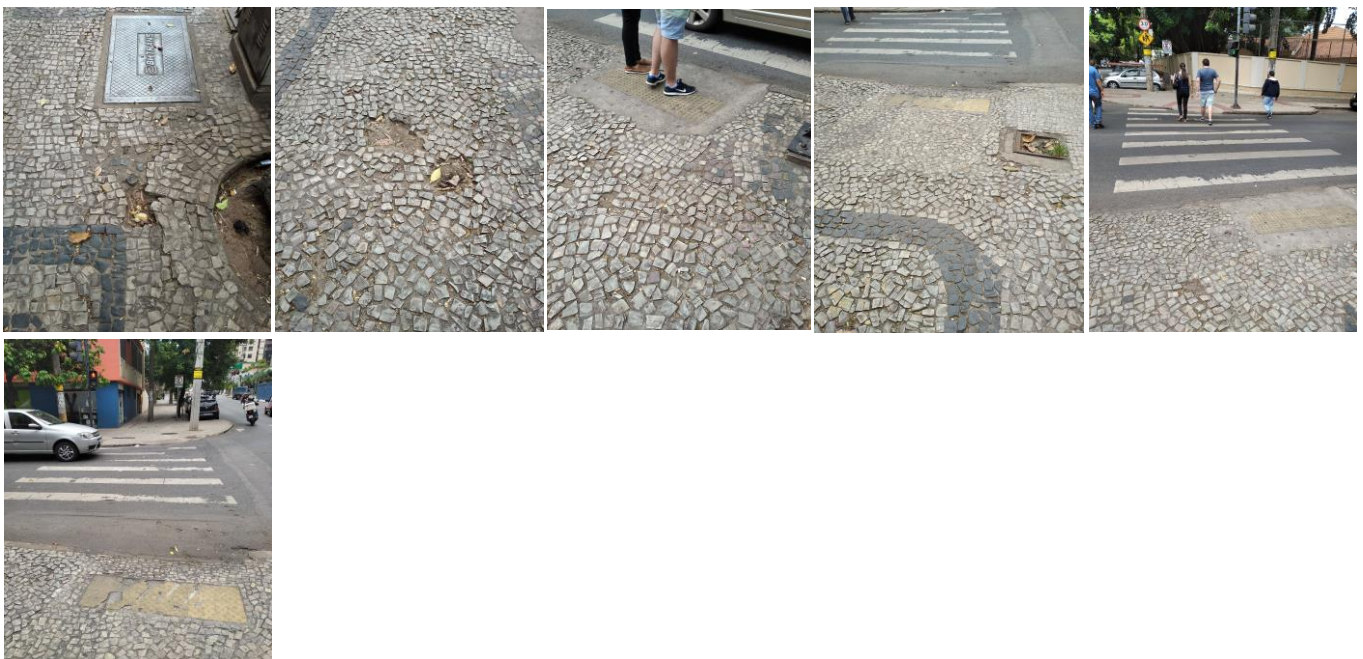
### Fotos Complementares - Detalhes do Passeio

ID	Itens Avaliados	Respostas	Nota
P_7_1	Qual tipo do Rebaixo ?	Rebaixo Tipo 1 (trapézio)	0
P_7_1_1	Se for do Tipo 1, Passeio possui largura livre de 1,2 m ?	Sim	0
P_7_1_2	Se for do Tipo 1, O rebaixo tem abas conforme a norma ?	Não	-1
P_7_2	A rampa do rebaixo tem Inclinação da norma (8,33%) ?	Sim	0
P_7_3	O rebaixo possui piso tátil ?	Tem só piso de alerta	-1
P_7_3_1	O piso tátil de alerta e direcional do rebaixo está conforme a norma ?	Não	-1
P_8_1	O piso tátil está no eixo da faixa livre ?	0	0
P_8_2	Se tem uma leve mudança de direção está conforme a norma ?	0	0
P_8_3	Se tem mudança de direção de 90º ou maior está conforme a norma ?	0	0
P_8_4	Se tem mudança de direção de três faixas direcionais está conforme a norma ?	0	0
P_8_5	Se tem mudança de direção de quatro faixas direcionais está conforme a norma?	0	0
P_8_6	Tem piso tátil em pontos de ônibus conforme a norma?	0	0
P_8_7	O piso tátil tem conexão com os lotes vizinhos?	0	0

P_8_8	O piso tátil está em boas condições aparentes?	0	0
P_8_9	O piso tátil apresenta desenho com bom senso?	0	0
P_13_1	Dispositivo de Drenagem está devidamente instalado e bem conservado?	0	0
P_13_2	Dispositivo de Drenagem oferece risco para caminamento seguro de pedestre?	0	0
