Diagnóstico da Calçada	Qualidade do Serviço	
Endereço: Rua Conceição do Mato Dentro, 453	88	B
Data do Registro: 28/10/2019 14:20:04		
Num. Lote CTM: 140211100310

Diagnóstico da Calçada	Qualidade do Serviço		Complemento do Diagnóstico
Endereço: Rua Conceição do Mato Dentro, 453 Data do Registro: 28/10/2019 14:20:04 Num. Lote CTM: 140211100310	88	B

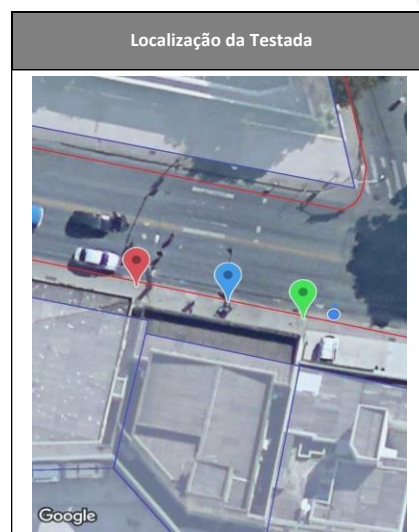
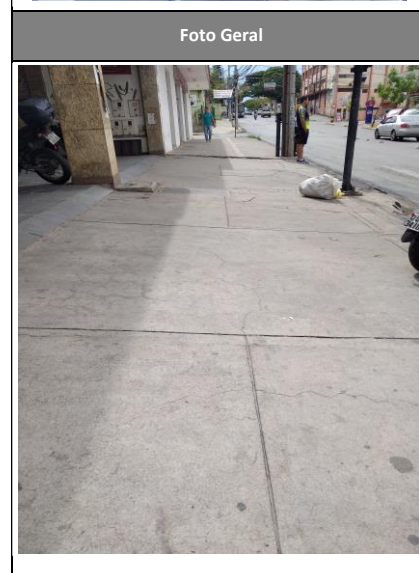
ID	Itens Avaliados	Respostas	Nota
P_1	O Mobiliário urbano está dentro da faixa de serviço de 70 cm ?	Sim	-
P_2	Qual a largura livre do Passeio ?	Acima de 1.50 m	10
P_3	Tipo de revestimento da calçada ?	Concreto	10
P_4	Existência de Buracos ?	Nenhum	10
P_5	Condições Gerais do Piso e meio-fio da calçada ?	Ótimo(a)	10
P_6	Presença de desníveis ?	Nenhum	10
P_7	Tem rebaixamento de calçada para Pedestre ?	Sim	8
P_8	Possui piso tátil ao longo da Calçada ?	Não	-
P_9	A calçada Possui Rebaixamento de Veículos correto ?	Sim	10
P_10	Existência de altura livre menor que 2,10 m ?	Não	-
P_11	O Passeio está no padrão da SMPU ?	Não	0
P_12	A testada possui prática de estacionamento sobre o passeio ?	Não	10
P_13	Existe algum dispositivo de Drenagem sobre a calçada ?	Não	0
P_14	Existe PED em frente a testada ?	Não	-
P_15	Existe FTP em frente a testada ?	Sim	-
P_16	Classificação geral da calçada pelo pesquisador.	Ótimo(a)	10
