Diagnóstico da Calçada	Qualidade do Serviço	
Endereço: Rua Monteiro Lobato, 226	69	C
Data do Registro: 28/10/2019 10:45:20		
Num. Lote CTM: 140232600330

Diagnóstico da Calçada	Qualidade do Serviço		Complemento do Diagnóstico
Endereço: Rua Monteiro Lobato, 226 Data do Registro: 28/10/2019 10:45:20 Num. Lote CTM: 140232600330	69	C

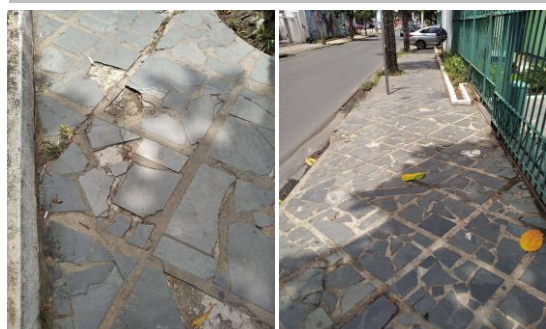
Fotos Complementares - Detalhes do Passeio

ID	Itens Avaliados	Respostas	Nota
P_1	O Mobiliário urbano está dentro da faixa de serviço de 70 cm ?	Sim	-
P_2	Qual a largura livre do Passeio ?	Entre 0.80 m e 1.20 m	4
P_3	Tipo de revestimento da calçada ?	Outro	0
P_4	Existência de Buracos ?	Poucos	5
P_5	Condições Gerais do Piso e meio-fio da calçada ?	Ótimo(a)	10
P_6	Presença de desníveis ?	Nenhum	10
P_7	Tem rebaixamento de calçada para Pedestre ?	Não	10
P_8	Possui piso tátil ao longo da Calçada ?	Não	-
P_9	A calçada Possui Rebaixamento de Veículos correto ?	Sim	10
P_10	Existência de altura livre menor que 2,10 m ?	Não	-
P_11	O Passeio está no padrão da SMPU ?	Não	0
P_12	A testada possui prática de estacionamento sobre o passeio ?	Não	10
P_13	Existe algum dispositivo de Drenagem sobre a calçada ?	Não	0
P_14	Existe PED em frente a testada ?	Não	-
P_15	Existe FTP em frente a testada ?	Não	-
P_16	Classificação geral da calçada pelo pesquisador.	Ótimo(a)	10
