Diagnóstico da Calçada	Qualidade do Serviço	
Endereço: Av. Portugal, 777	<b>55</b>	<b>C</b>
Data do Registro: 19/11/2019 13:50:34		
Num. Lote CTM: 200063600075

Diagnóstico da Calçada	Qualidade do Serviço		Complemento do Diagnóstico
Endereço: Av. Portugal, 777 Data do Registro: 19/11/2019 13:50:34 Num. Lote CTM: 200063600075	55	C

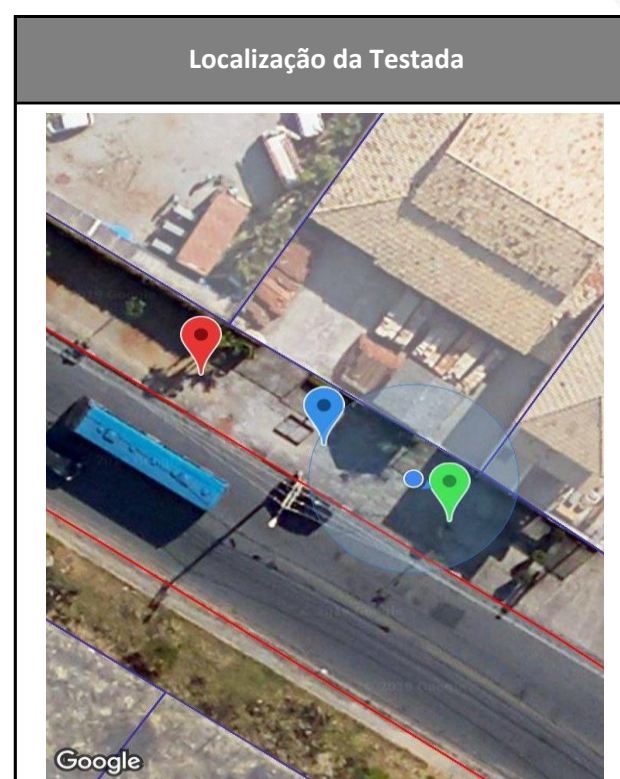
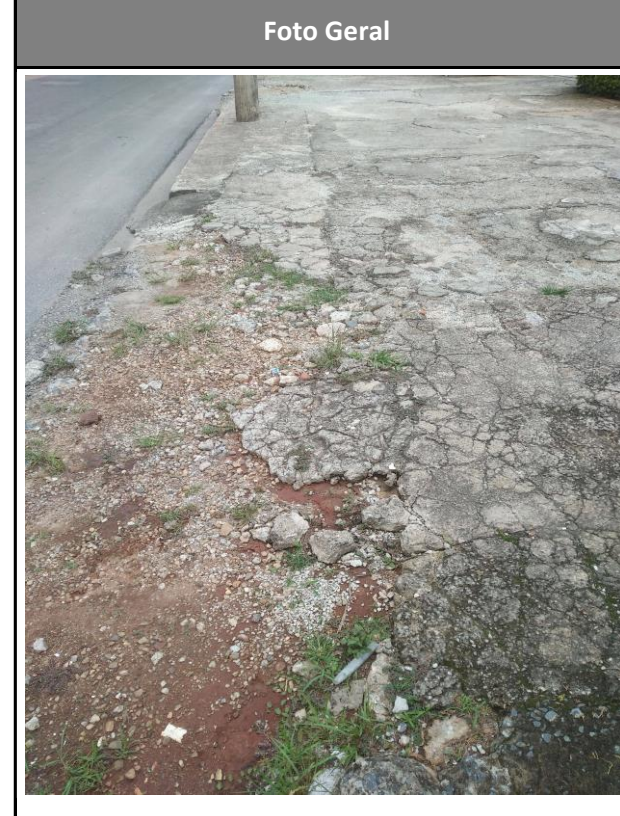
ID	Itens Avaliados	Respostas	Nota
P_1	O Mobiliário urbano está dentro da faixa de serviço de 70 cm ?	Sim	-
P_2	Qual a largura livre do Passeio ?	Acima de 1.50 m	10
P_3	Tipo de revestimento da calçada ?	Concreto	10
P_4	Existencia de Buracos ?	Poucos	5
P_5	Condições Gerais do Piso e meio-fio da calçada ?	Péssimo	0
P_6	Presença de desniveis ?	Nenhum	10
P_7	Tem rebaixamento de calçada para Pedestre ?	Não	10
P_8	Possui piso tátil ao longo da Calçada ?	Não	-
P_9	A calçada Possui Rebaixamento de Veiculos correto ?	Não	0
P_10	Existencia de altura livre menor que 2,10 m ?	Não	-
P_11	O Passeio está no padrao da SMPU ?	Não	0
P_12	A testada possui prática de estacionamento sobre o passeio ?	Não	10
P_13	Existe algum dispositivo de Drenagem sobre a calçada ?	Não	0
P_14	Existe PED em frente a testada ?	Não	-
P_15	Existe FTP em frente a testada ?	Não	-
P_16	Classificação geral da calçada pelo pesquisador.	Ruim	0
