Diagnóstico da Calçada	Qualidade do Serviço	
Endereço: Av. Portugal, 1030	56	C
Data do Registro: 16/11/2019 10:56:15		
Num. Lote CTM: 200011603015

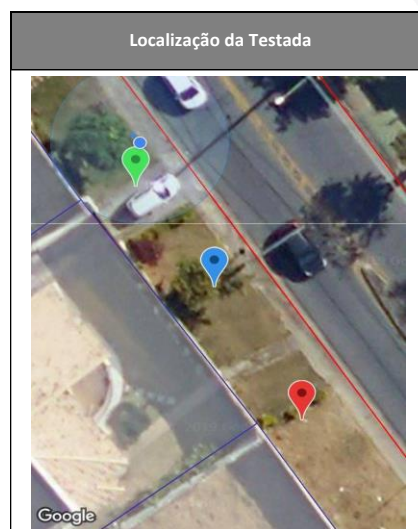
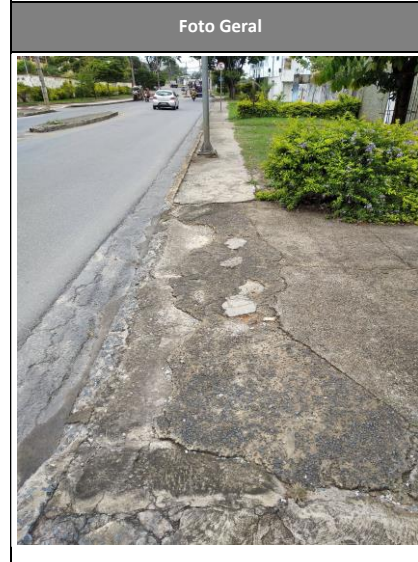
ID	Itens Avaliados	Respostas	Nota
P_1	O Mobiliário urbano está dentro da faixa de serviço de 70 cm ?	Sim	-
P_2	Qual a largura livre do Passeio ?	Abaixo 0.80 m	1
P_3	Tipo de revestimento da calçada ?	Concreto	10
P_4	Existência de Buracos ?	Poucos	5
P_5	Condições Gerais do Piso e meio-fio da calçada ?	Regular	5
P_6	Presença de desníveis ?	Nenhum	10
P_7	Tem rebaixamento de calçada para Pedestre ?	Não	10
P_8	Possui piso tátil ao longo da Calçada ?	Não	-
P_9	A calçada Possui Rebaixamento de Veículos correto ?	Não	0
P_10	Existência de altura livre menor que 2,10 m ?	Não	-
P_11	O Passeio está no padrão da SMPU ?	Não	0
P_12	A testada possui prática de estacionamento sobre o passeio ?	Não	10
P_13	Existe algum dispositivo de Drenagem sobre a calçada ?	Não	0
P_14	Existe PED em frente a testada ?	Não	-
P_15	Existe FTP em frente a testada ?	Não	-
P_16	Classificação geral da calçada pelo pesquisador.	Regular	5
