Diagnóstico da Calçada		Qualidade do Serviço	
Endereço: Rua Curitiba, s/nº		80	B
Data do Registro: 12/11/2019 09:15:06			
#N/D

Diagnóstico da Calçada	Qualidade do Serviço		Complemento do Diagnóstico
Endereço: Rua Curitiba, s/nº Data do Registro: 12/11/2019 09:15:06 #N/D	80	B

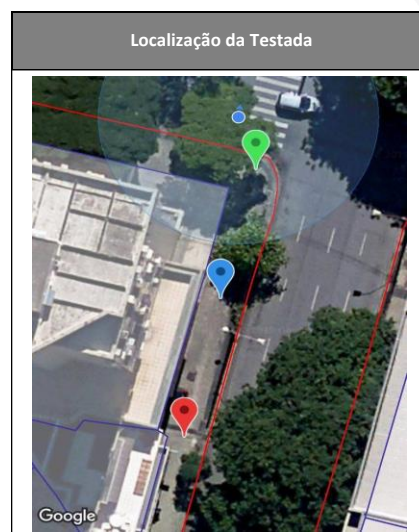
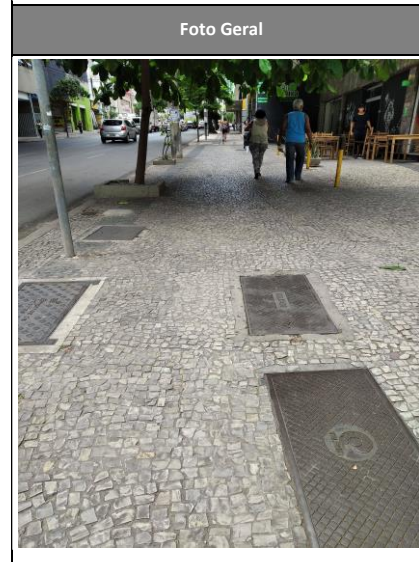
ID	Itens Avaliados	Respostas	Nota
P_1	O Mobiliário urbano está dentro da faixa de serviço de 70 cm ?	Sim	-
P_2	Qual a largura livre do Passeio ?	Acima de 1.50 m	10
P_3	Tipo de revestimento da calçada ?	Pedra Portuguesa	8
P_4	Existência de Buracos ?	Nenhum	10
P_5	Condições Gerais do Piso e meio-fio da calçada ?	Regular	5
P_6	Presença de desníveis ?	Nenhum	10
P_7	Tem rebaixamento de calçada para Pedestre ?	Sim	7
P_8	Possui piso tátil ao longo da Calçada ?	Não	-
P_9	A calçada Possui Rebaixamento de Veículos correto ?	Sim	10
P_10	Existência de altura livre menor que 2,10 m ?	Não	-
P_11	O Passeio está no padrão da SMPU ?	Não	0
P_12	A testada possui prática de estacionamento sobre o passeio ?	Não	10
P_13	Existe algum dispositivo de Drenagem sobre a calçada ?	Não	0
P_14	Existe PED em frente a testada ?	Não	-
P_15	Existe FTP em frente a testada ?	Não	-
P_16	Classificação geral da calçada pelo pesquisador.	Ótimo(a)	10

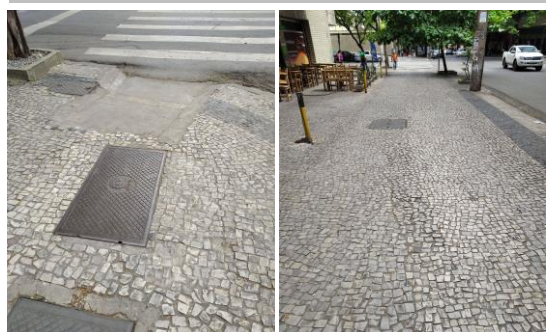
Fotos Complementares - Detalhes do Passeio

ID	Itens Avaliados	Respostas	Nota
P_7_1	Qual tipo do Rebaixo ?	Rebaixo Tipo 1 (trapézio)	0
P_7_1_1	Se for do Tipo 1, Passeio possui largura livre de 1,2 m ?	Sim	0
P_7_1_2	Se for do Tipo 1, O rebaixo tem abas conforme a norma ?	Não	0
P_7_2	A rampa do rebaixo tem Inclinação da norma (8,33%) ?	Sim	0
P_7_3	O rebaixo possui piso tátil ?	Tem só piso de alerta	0
P_7_3_1	O piso tátil de alerta e direcional do rebaixo está conforme a norma ?	Não	0
P_8_1	O piso tátil está no eixo da faixa livre ?	0	0
P_8_2	Se tem uma leve mudança de direção está conforme a norma ?	0	0
P_8_3	Se tem mudança de direção de 90º ou maior está conforme a norma ?	0	0
P_8_4	Se tem mudança de direção de três faixas direcionais está conforme a norma ?	0	0
P_8_5	Se tem mudança de direção de quatro faixas direcionais está conforme a norma?	0	0
P_8_6	Tem piso tátil em pontos de ônibus conforme a norma?	0	0
P_8_7	O piso tátil tem conexão com os lotes vizinhos?	0	0
