Lote 1 - Rota: Padre Pedro Pinto

Diagnóstico da Calçada	Qualidade do Serviço	
Endereço: Rua Padre Pedro Pinto, s/nº	21	E
Data do Registro: 13/11/2019 13:15:31		
Num. Lote CTM: 211019300505

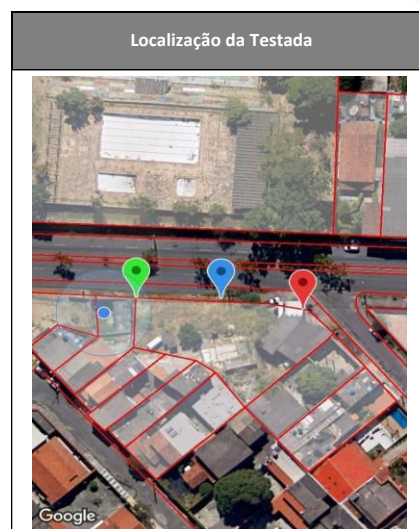
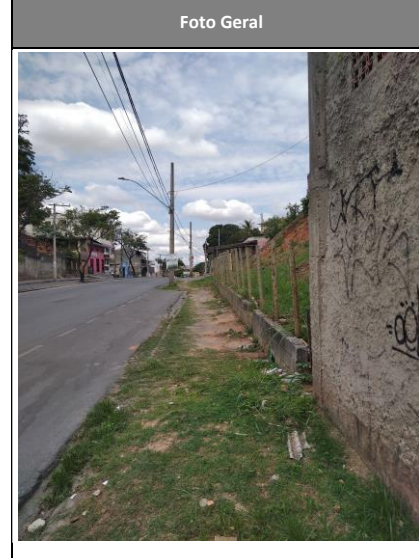
ID	Itens Avaliados	Respostas	Nota
P_1	O Mobiliário urbano está dentro da faixa de serviço de 70 cm ?	Sim	-
P_2	Qual a largura livre do Passeio ?	Entre 1.20 m e 1.50 m	6
P_3	Tipo de revestimento da calçada ?	Terra	-10
P_4	Existência de Buracos ?	Poucos	5
P_5	Condições Gerais do Piso e meio-fio da calçada ?	Péssimo	0
P_6	Presença de desníveis ?	Nenhum	10
P_7	Tem rebaixamento de calçada para Pedestre ?	Não, mas deveria ter.	0
P_8	Possui piso tátil ao longo da Calçada ?	Não	-
P_9	A calçada Possui Rebaixamento de Veículos correto ?	Não	0
P_10	Existência de altura livre menor que 2,10 m ?	Não	-
P_11	O Passeio está no padrão da SMPU ?	Não	0
P_12	A testada possui prática de estacionamento sobre o passeio ?	Não	10
P_13	Existe algum dispositivo de Drenagem sobre a calçada ?	Não	0
P_14	Existe PED em frente a testada ?	Não	-
P_15	Existe FTP em frente a testada ?	Não	-
P_16	Classificação geral da calçada pelo pesquisador.	Ruim	0
