Lote 1 - Rota: Padre Pedro Pinto

FRATAR
ENGENHARIA CONSULTIVA

| Diagnóstico da Calçada | Qualidade do Serviço | |
| Endereço: Rua Padre Pedro Pinto, 1112 | 79 | B |

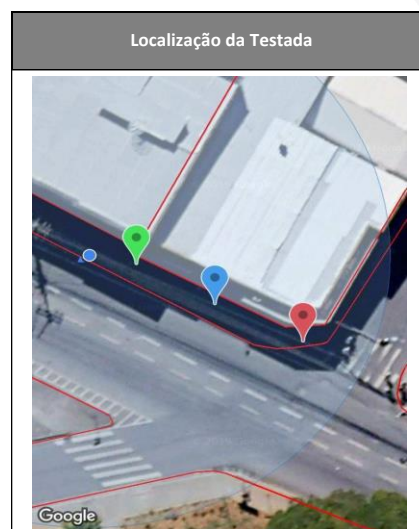
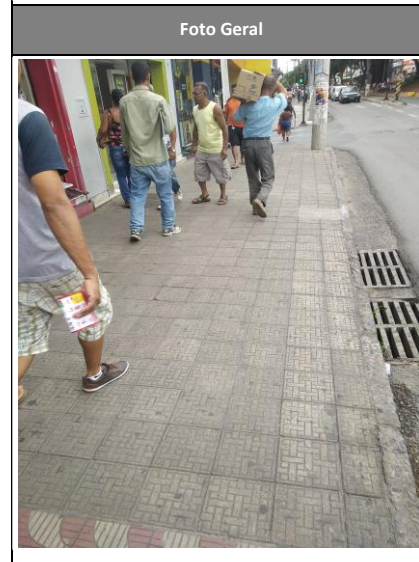
| ID | Itens Avaliados | Respostas | Nota |
|---|--|---|---|
| P_5 | Condições Gerais do Piso e meio-fio da calçada ? | Ótimo(a) | 10 |
| P_7 | Tem rebaixamento de calçada para Pedestre ? | Sim | 9 |
| P_8 | Possui piso tátil ao longo da Calçada ? | Não | - |
| P_11 | O Passeio está no padrão da SMPU ? | Não | 0 |
| P_16 | Classificação geral da calçada pelo pesquisador. | Ótimo(a) | 10 |

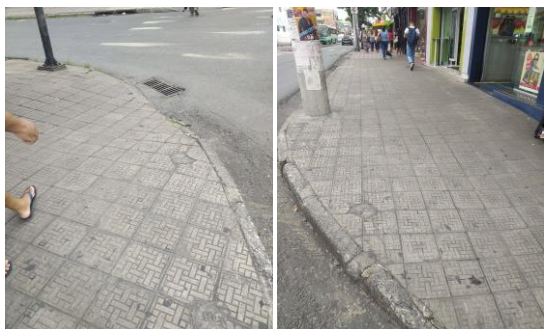
Fotos Complementares - Detalhes do Passeio

| ID | Itens Avaliados | Respostas | Nota |
|---|---|---|---|
| P_7_1 | Qual tipo do Rebaixo ? | Outro | 0 |
| P_7_2 | A rampa do rebaixo tem Inclinação da norma (8,33%) ? | Sim | 0 |
| P_7_3 | O rebaixo possui piso tátil ? | Não tem nenhum | 0 |
