Diagnóstico da Calçada	Qualidade do Serviço	
Endereço: Av. Abílio Machado, 440	<b>58</b>	<b>C</b>
Data do Registro: 08/11/2019 09:35:27		
Num. Lote CTM: 130457400110

# Lote 1 - Rota: Noroeste

**FRATAR**  
ENGENHARIA CONSULTIVA

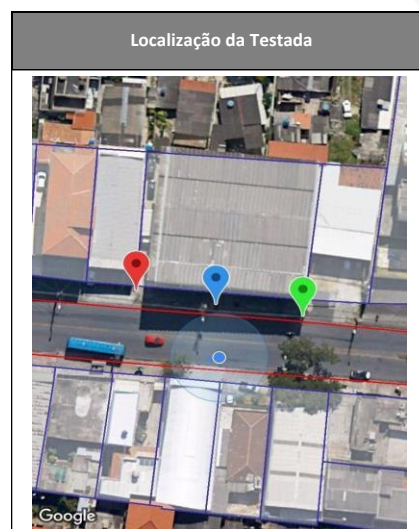
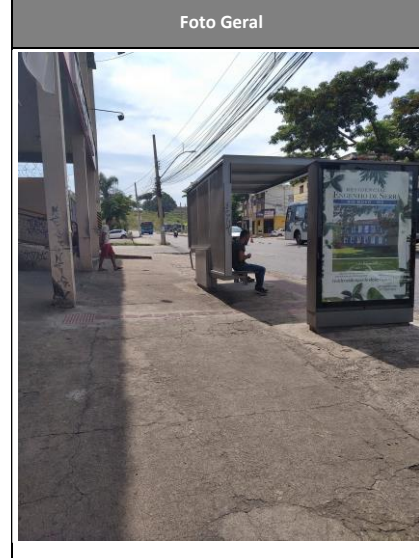
ID	Itens Avaliados	Respostas	Nota
P_1	O Mobiliário urbano está dentro da faixa de serviço de 70 cm ?	Sim	-
P_2	Qual a largura livre do Passeio ?	Acima de 1.50 m	10
P_3	Tipo de revestimento da calçada ?	Concreto	10
P_4	Existência de Buracos ?	Poucos	5
P_5	Condições Gerais do Piso e meio-fio da calçada ?	Regular	5
P_6	Presença de desníveis ?	Médio	3
P_7	Tem rebaixamento de calçada para Pedestre ?	Não	10
P_8	Possui piso tátil ao longo da Calçada ?	Não	-
P_9	A calçada Possui Rebaixamento de Veículos correto ?	Não	0
P_10	Existência de altura livre menor que 2,10 m ?	Não	-
P_11	O Passeio está no padrão da SMPU ?	Não	0
P_12	A testada possui prática de estacionamento sobre o passeio ?	Não	10
P_13	Existe algum dispositivo de Drenagem sobre a calçada ?	Não	0
P_14	Existe PED em frente a testada ?	Sim	-
P_15	Existe FTP em frente a testada ?	Não	-
P_16	Classificação geral da calçada pelo pesquisador.	Regular	5
