Diagnóstico da Calçada	Qualidade do Serviço	
Endereço: Av. Portugal, s/nº	<b>80</b>	<b>B</b>
Data do Registro: 16/11/2019 13:34:05		
Num. Lote CTM: 200007100175

Diagnóstico da Calçada	Qualidade do Serviço		Complemento do Diagnóstico
Endereço: Av. Portugal, s/nº Data do Registro: 16/11/2019 13:34:05 Num. Lote CTM: 200007100175	80	B

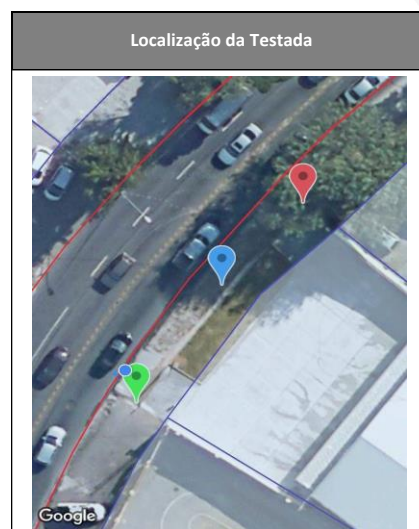
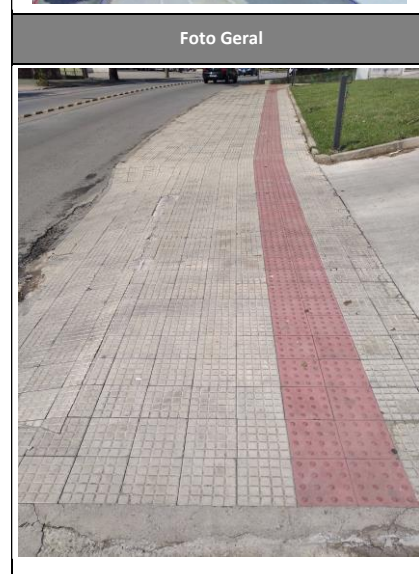
ID	Itens Avaliados	Respostas	Nota
P_1	O Mobiliário urbano está dentro da faixa de serviço de 70 cm ?	Sim	-
P_2	Qual a largura livre do Passeio ?	Acima de 1.50 m	10
P_3	Tipo de revestimento da calçada ?	Ladrilho Hidráulico	10
P_4	Existência de Buracos ?	Nenhum	10
P_5	Condições Gerais do Piso e meio-fio da calçada ?	Ótimo(a)	10
P_6	Presença de desníveis ?	Nenhum	10
P_7	Tem rebaixamento de calçada para Pedestre ?	Não	10
P_8	Possui piso tátil ao longo da Calçada ?	Sim	-
P_9	A calçada Possui Rebaixamento de Veículos correto ?	Não	0
P_10	Existência de altura livre menor que 2,10 m ?	Não	-
P_11	O Passeio está no padrão da SMPU ?	Não	0
P_12	A testada possui prática de estacionamento sobre o passeio ?	Não	10
P_13	Existe algum dispositivo de Drenagem sobre a calçada ?	Não	0
P_14	Existe PED em frente a testada ?	Não	-
P_15	Existe FTP em frente a testada ?	Não	-
P_16	Classificação geral da calçada pelo pesquisador.	Ótimo(a)	10
