Diagnóstico da Calçada	Qualidade do Serviço	
Endereço: Av. Brigadeiro Eduardo Gomes, s/nº	65	C
Data do Registro: 26/11/2019 17:13:39		
Num. Lote CTM: 130839900130

Lote 1 - Rota: Noroeste

FRATAR
ENGENHARIA CONSULTIVA

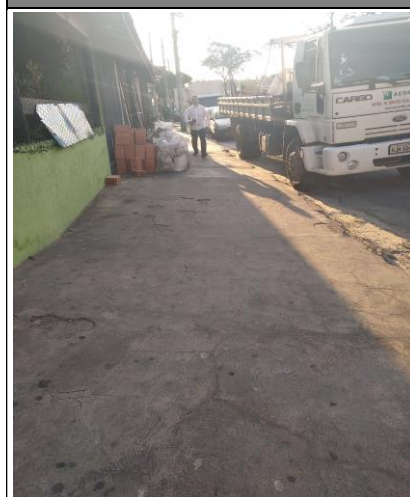
Foto Geral

ID	Itens Avaliados	Respostas	Nota
P_1	O Mobiliário urbano está dentro da faixa de serviço de 70 cm ?	Sim	-
P_2	Qual a largura livre do Passeio ?	Acima de 1.50 m	10
P_3	Tipo de revestimento da calçada ?	Concreto	10
P_4	Existência de Buracos ?	Poucos	5
P_5	Condições Gerais do Piso e meio-fio da calçada ?	Regular	5
P_6	Presença de desníveis ?	Nenhum	10
P_7	Tem rebaixamento de calçada para Pedestre ?	Não	10
P_8	Possui piso tátil ao longo da Calçada ?	Não	-
P_9	A calçada Possui Rebaixamento de Veículos correto ?	N.A	0
P_10	Existência de altura livre menor que 2,10 m ?	Não	-
P_11	O Passeio está no padrão da SMPU ?	Não	0
P_12	A testada possui prática de estacionamento sobre o passeio ?	Não	10
P_13	Existe algum dispositivo de Drenagem sobre a calçada ?	Não	0
P_14	Existe PED em frente a testada ?	Não	-
P_15	Existe FTP em frente a testada ?	Não	-
P_16	Classificação geral da calçada pelo pesquisador.	Regular	5
