Diagnóstico da Calçada	Qualidade do Serviço	
Endereço: Rua Curitiba, 819	63	C
Data do Registro: 12/11/2019 11:44:17		
#N/D

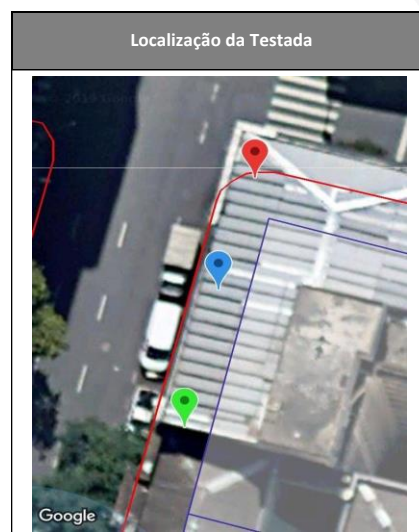
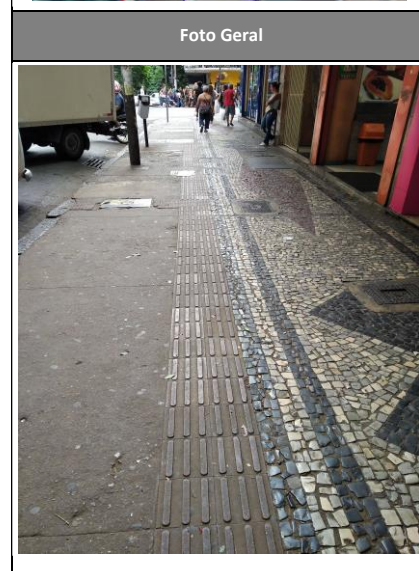
ID	Itens Avaliados	Respostas	Nota
P_1	O Mobiliário urbano está dentro da faixa de serviço de 70 cm ?	Sim	-
P_2	Qual a largura livre do Passeio ?	Acima de 1.50 m	10
P_3	Tipo de revestimento da caçada ?	Pedra Portuguesa	8
P_4	Existência de Buracos ?	Nenhum	10
P_5	Condições Gerais do Piso e meio-fio da calçada ?	Regular	5
P_6	Presença de desníveis ?	Nenhum	10
P_7	Tem rebaixamento de calçada para Pedestre ?	Não, mas deveria ter.	0
P_8	Possui piso tátil ao longo da Calçada ?	Sim	-
P_9	A calçada Possui Rebaixamento de Veículos correto ?	N.A	0
P_10	Existência de altura livre menor que 2,10 m ?	Não	-
P_11	O Passeio está no padrão da SMPU ?	Não	0
P_12	A testada possui prática de estacionamento sobre o passeio ?	Não	10
P_13	Existe algum dispositivo de Drenagem sobre a calçada ?	Não	0
P_14	Existe PED em frente a testada ?	Não	-
P_15	Existe FTP em frente a testada ?	Não	-
P_16	Classificação geral da calçada pelo pesquisador.	Ótimo(a)	10
