Lote 3 - Rota: Augusto de Lima

Diagnóstico da Calçada	Qualidade do Serviço	
Endereço: Av. Augusto de Lima, 1928	65	C
Data do Registro: 07/11/2019 09:13:10		
Num. Lote CTM: 10368900030

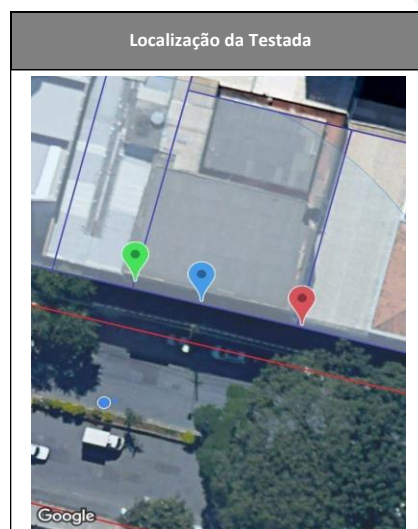
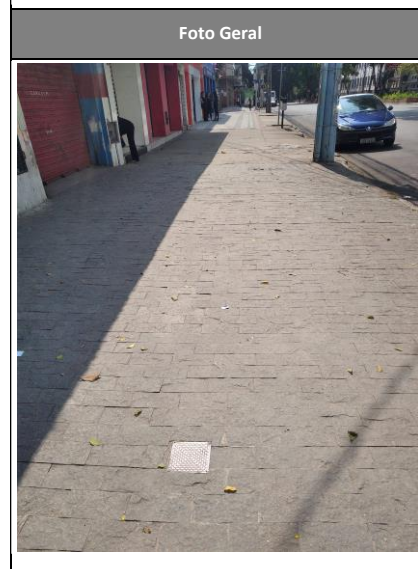
ID	Itens Avaliados	Respostas	Nota
P_1	O Mobiliário urbano está dentro da faixa de serviço de 70 cm ?	Sim	-
P_2	Qual a largura livre do Passeio ?	Acima de 1.50 m	10
P_3	Tipo de revestimento da calçada ?	Outro	0
P_4	Existência de Buracos ?	Nenhum	10
P_5	Condições Gerais do Piso e meio-fio da calçada ?	Ótimo(a)	10
P_6	Presença de desníveis ?	Nenhum	10
P_7	Tem rebaixamento de calçada para Pedestre ?	Não	10
P_8	Possui piso tátil ao longo da Calçada ?	Não	-
P_9	A calçada Possui Rebaixamento de Veículos correto ?	Não	0
P_10	Existência de altura livre menor que 2,10 m ?	Não	-
P_11	O Passeio está no padrão da SMPU ?	Não	0
P_12	A testada possui prática de estacionamento sobre o passeio ?	Não	10
P_13	Existe algum dispositivo de Drenagem sobre a calçada ?	Não	0
P_14	Existe PED em frente a testada ?	Não	-
P_15	Existe FTP em frente a testada ?	Não	-
P_16	Classificação geral da calçada pelo pesquisador.	Regular	5
