Diagnóstico da Calçada	Qualidade do Serviço	
Endereço: Rua São Paulo, s/nº	68	C
Data do Registro: 08/11/2019 07:13:05		
Num. Lote CTM: 10412000240

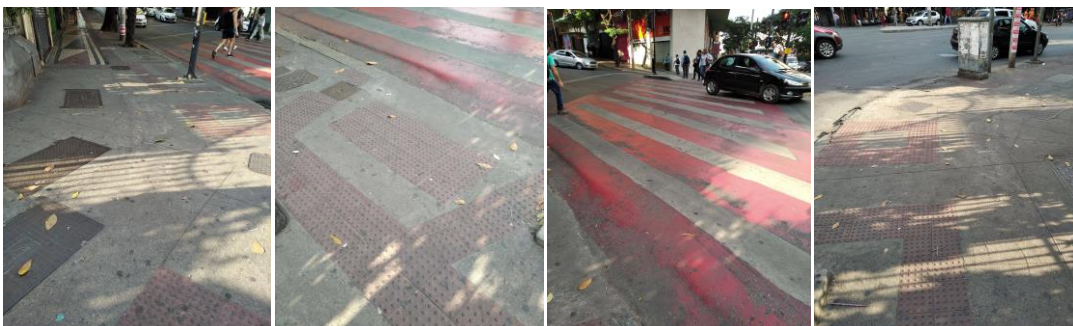
Fotos Complementares - Detalhes do Passeio

ID	Itens Avaliados	Respostas	Nota
P_1	O Mobiliário urbano está dentro da faixa de serviço de 70 cm ?	Sim	-
P_2	Qual a largura livre do Passeio ?	Acima de 1.50 m	10
P_3	Tipo de revestimento da calçada ?	Concreto	10
P_4	Existência de Buracos ?	Nenhum	10
P_5	Condições Gerais do Piso e meio-fio da calçada ?	Regular	5
P_6	Presença de desníveis ?	Nenhum	10
P_7	Tem rebaixamento de calçada para Pedestre ?	Sim	8
P_8	Possui piso tátil ao longo da Calçada ?	Não	-
P_9	A calçada Possui Rebaixamento de Veículos correto ?	N.A	0
P_10	Existência de altura livre menor que 2,10 m ?	Não	-
P_11	O Passeio está no padrão da SMPU ?	Não	0
P_12	A testada possui prática de estacionamento sobre o passeio ?	Não	10
P_13	Existe algum dispositivo de Drenagem sobre a calçada ?	Não	0
P_14	Existe PED em frente a testada ?	Não	-
P_15	Existe FTP em frente a testada ?	Sim	-
P_16	Classificação geral da calçada pelo pesquisador.	Regular	5
