| Diagnóstico da Calçada | Qualidade do Serviço | |
| Endereço: Av. Contorno, s/nº | 81 | B |
| Num. Lote CTM: 40871200120 | | |

Lote 4 - Rota: Contorno

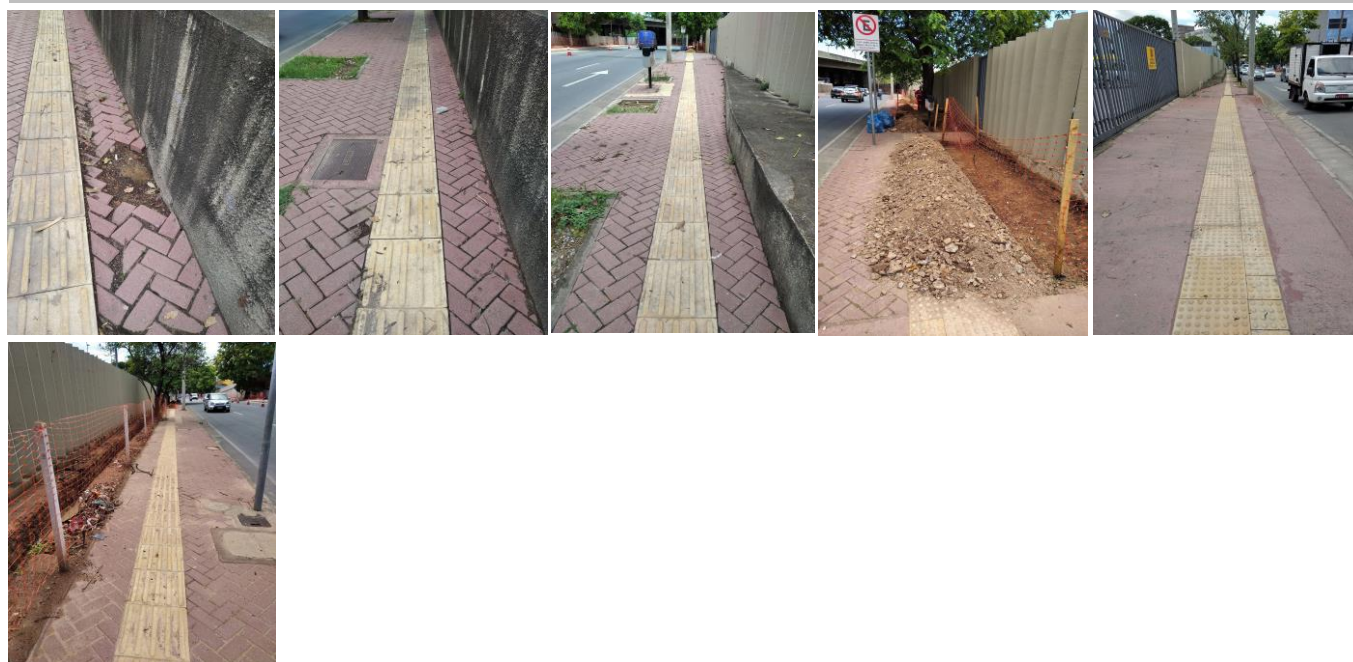
Fotos Complementares - Detalhes do Passeio

| ID | Itens Avaliados | Respostas | Nota |
|---|--|---|---|
| P_4 | Existência de Buracos ? | Poucos | 5 |
| P_11 | O Passeio está no padrão da SMPU ? | Não | 0 |
| P_13 | Existe algum dispositivo de Drenagem sobre a calçada ? | Não | 0 |
