Diagnóstico da Calçada	Qualidade do Serviço	
Endereço: Rua Sena Madureira, 348	66	C
Data do Registro: 28/10/2019 09:41:38		
Num. Lote CTM: 140904800020

Diagnóstico da Calçada	Qualidade do Serviço		Complemento do Diagnóstico
Endereço: Rua Sena Madureira, 348 Data do Registro: 28/10/2019 09:41:38 Num. Lote CTM: 140904800020	66	C

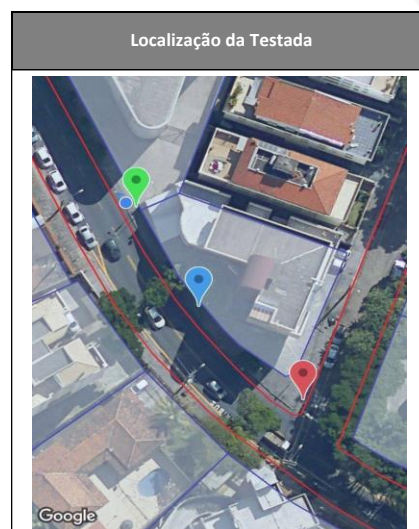
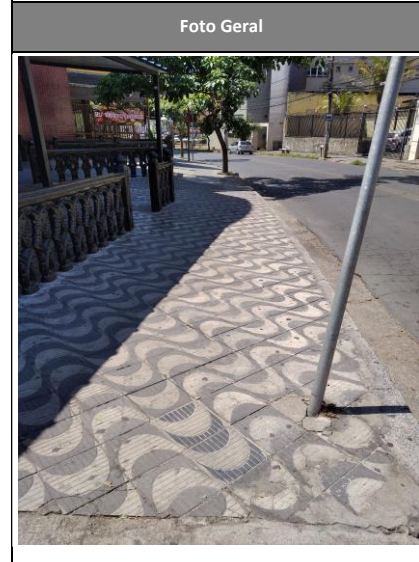
ID	Itens Avaliados	Respostas	Nota
P_1	O Mobiliário urbano está dentro da faixa de serviço de 70 cm ?	Não	-
P_2	Qual a largura livre do Passeio ?	Entre 1.20 m e 1.50 m	6
P_3	Tipo de revestimento da calçada ?	Ladrilho Hidráulico	10
P_4	Existência de Buracos ?	Nenhum	10
P_5	Condições Gerais do Piso e meio-fio da calçada ?	Ótimo(a)	10
P_6	Presença de desníveis ?	Nenhum	10
P_7	Tem rebaixamento de calçada para Pedestre ?	Não, mas deveria ter.	0
P_8	Possui piso tátil ao longo da Calçada ?	Não	-
P_9	A calçada Possui Rebaixamento de Veículos correto ?	N.A	0
P_10	Existência de altura livre menor que 2,10 m ?	Não	-
P_11	O Passeio está no padrão da SMPU ?	Não	0
P_12	A testada possui prática de estacionamento sobre o passeio ?	Não	10
P_13	Existe algum dispositivo de Drenagem sobre a calçada ?	Não	0
P_14	Existe PED em frente a testada ?	Sim	-
P_15	Existe FTP em frente a testada ?	Não	-
P_16	Classificação geral da calçada pelo pesquisador.	Ótimo(a)	10
