# Lote 4 - Rota: Contorno

Diagnóstico da Calçada	Qualidade do Serviço	
Endereço: Av.Contorno, 219 Data do Registro: 31/10/2019 14:29:00 Num. Lote CTM: 10042200055	<b>89</b>	<b>B</b>

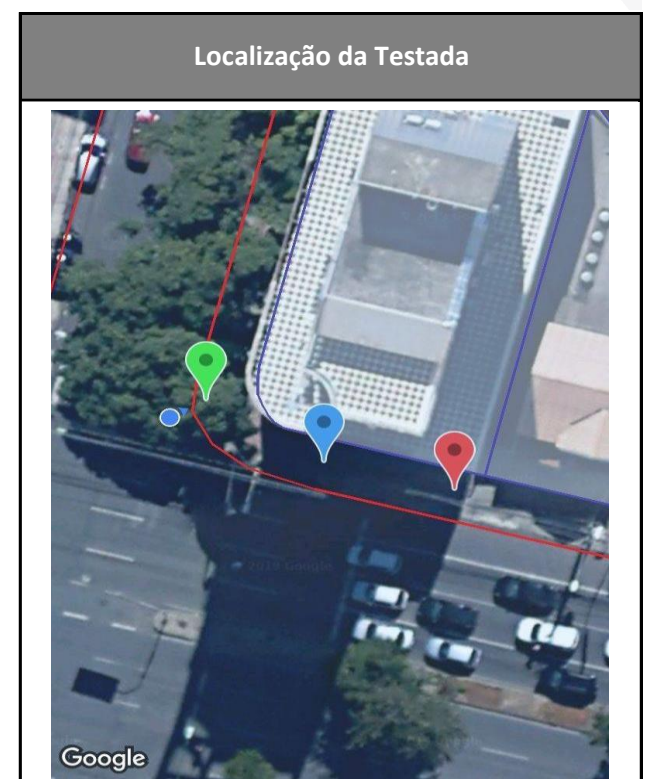
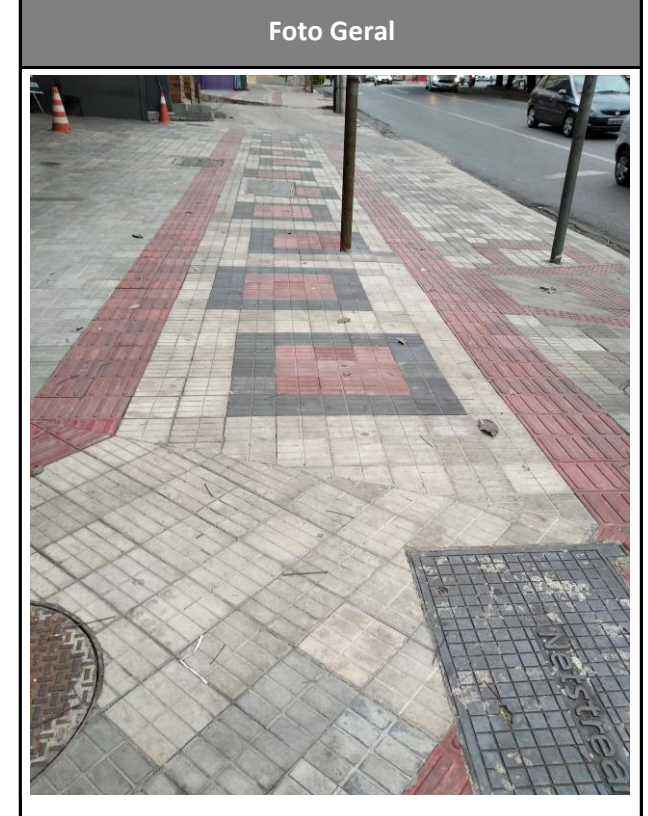
ID	Itens Avaliados	Respostas	Nota
P_1	O Mobiliário urbano está dentro da faixa de serviço de 70 cm ?	Sim	-
P_2	Qual a largura livre do Passeio ?	Acima de 1.50 m	10
P_3	Tipo de revestimento da calçada ?	Ladrilho Hidráulico	10
P_4	Existencia de Buracos ?	Nenhum	10
P_5	Condições Gerais do Piso e meio-fio da calçada ?	Ótimo(a)	10
P_6	Presença de desniveis ?	Leve	7
P_7	Tem rebaixamento de calçada para Pedestre ?	Sim	7
P_8	Possui piso tátil ao longo da Calçada ?	Sim	-
P_9	A calçada Possui Rebaixamento de Veiculos correto ?	Sim	10
P_10	Existencia de altura livre menor que 2,10 m ?	Não	-
P_11	O Passeio está no padrao da SMPU ?	Sim	5
P_12	A testada possui prática de estacionamento sobre o passeio ?	Não	10
P_13	Existe algum dispositivo de Drenagem sobre a calçada ?	Não	0
P_14	Existe PED em frente a testada ?	Não	-
P_15	Existe FTP em frente a testada ?	Sim	-
P_16	Classificação geral da calçada pelo pesquisador.	Ótimo(a)	10

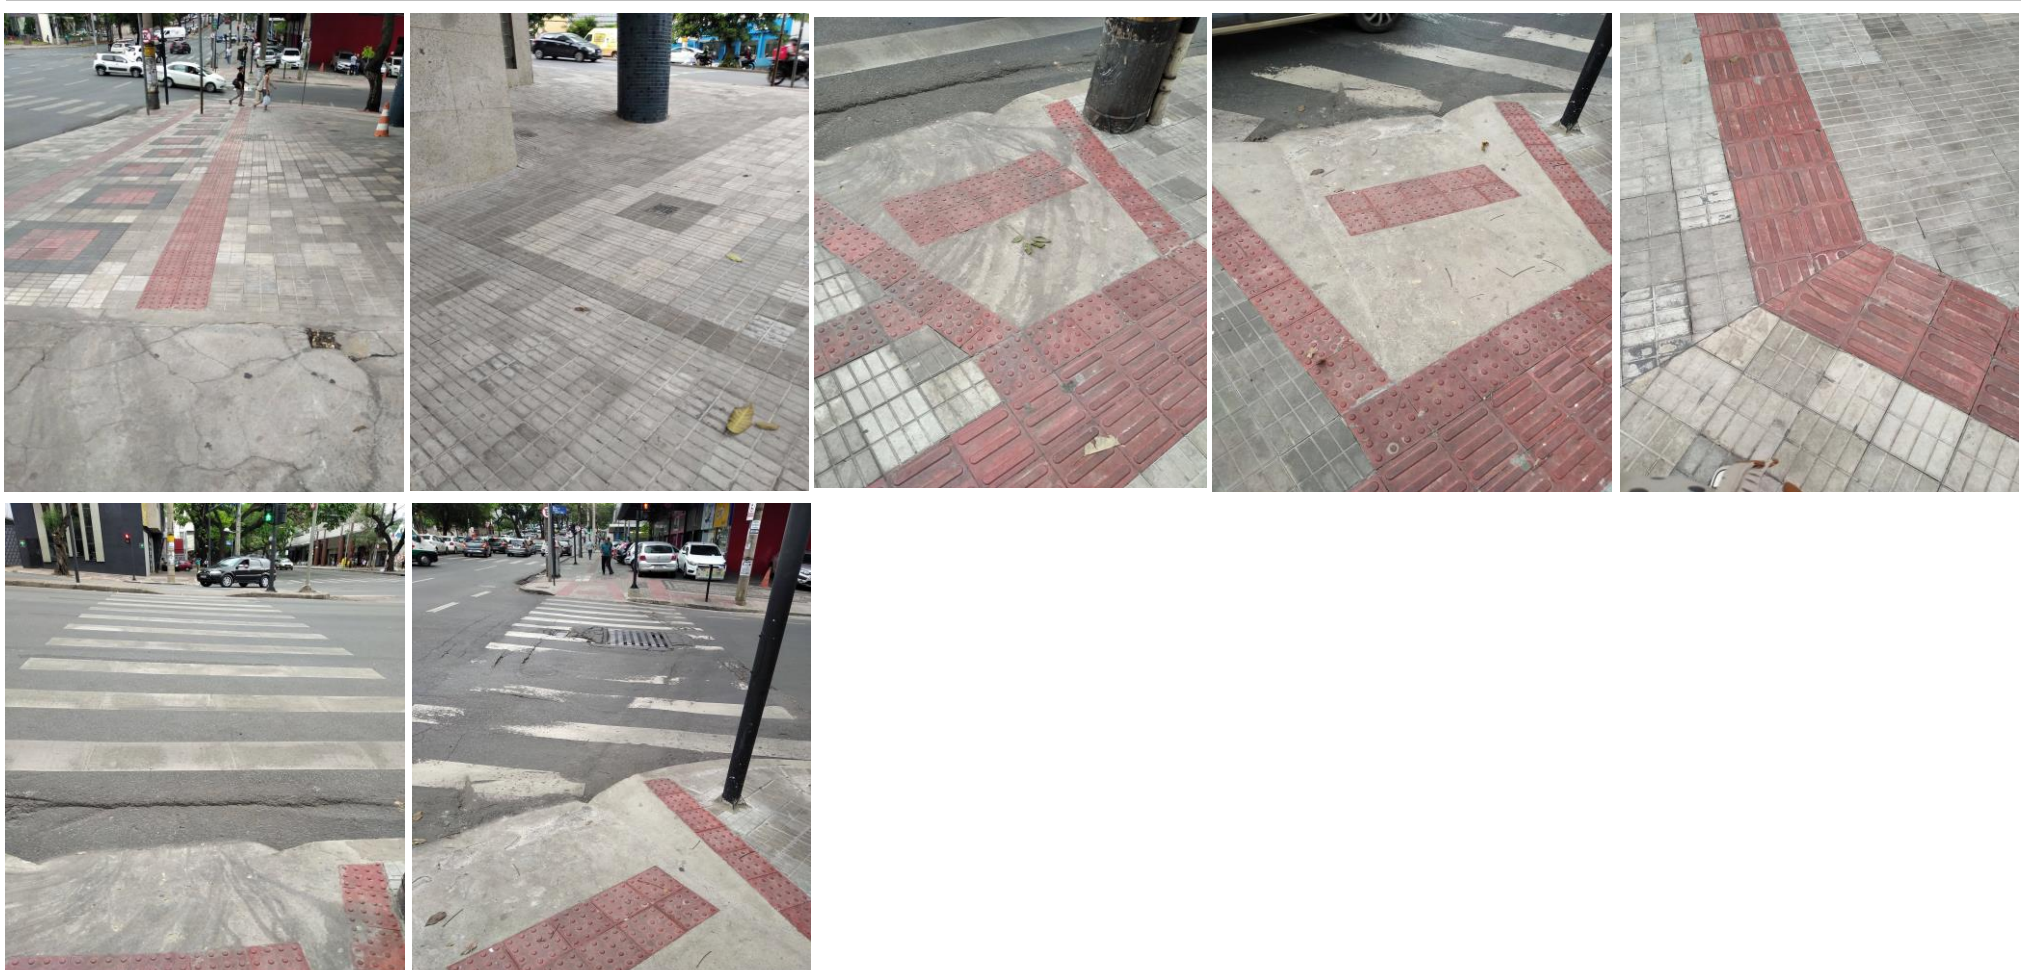
## Fotos Complementares - Detalhes do Passeio

ID	Itens Avaliados	Respostas	Nota
P_7_1	Qual tipo do Rebaixo ?	Rebaixo Tipo 1 (trapézio)	0
P_7_1_1	Se for do Tipo 1, Passeio possui largura livre de 1,2 m ?	Sim	0
P_7_1_2	Se for do Tipo 1, O rebaixo tem abas conforme a norma ?	Não	0
P_7_2	A rampa do rebaixo tem Inclinação da norma (8,33%) ?	Sim	0
P_7_3	O rebaixo possui piso tátil ?	Tem só piso de alerta	0
P_7_3_1	O piso tátil de alerta e direcional do rebaixo está conforme a norma ?	Não	0
P_8_1	O piso tátil está no eixo da faixa livre ?	Sim	0
P_8_2	Se tem uma leve mudança de direção está conforme a norma ?	Sim	0
P_8_3	Se tem mudança de direção de 90º ou maior está conforme a norma ?	N.A	0
P_8_4	Se tem mudança de direção de três faixas direcionais está conforme a norma ?	Sim	0
P_8_5	Se tem mudança de direção de quatro faixas direcionais está conforme a norma?	N.A	0
P_8_6	Tem piso tátil em pontos de ônibus conforme a norma?	N.A	0
P_8_7	O piso tátil tem conexão com os lotes vizinhos?	Sim	0

P_8_8	O piso tátil está em boas condições aparentes?	Sim	0
P_8_9	O piso tátil apresenta desenho com bom senso?	Sim	0
P_13_1	Dispositivo de Drenagem está devidamente instalado e bem conservado?	0	0
P_13_2	Dispositivo de Drenagem oferece risco para caminhamento seguro de pedestre?	0	0
