Lote 4 - Rota: Contorno

FRATAR
ENGENHARIA CONSULTIVA

Diagnóstico da Calçada	Qualidade do Serviço	
Endereço: Av.Contorno, 1600 Data do Registro: 01/11/2019 15:42:07 Num. Lote CTM: 10504800440	78	B

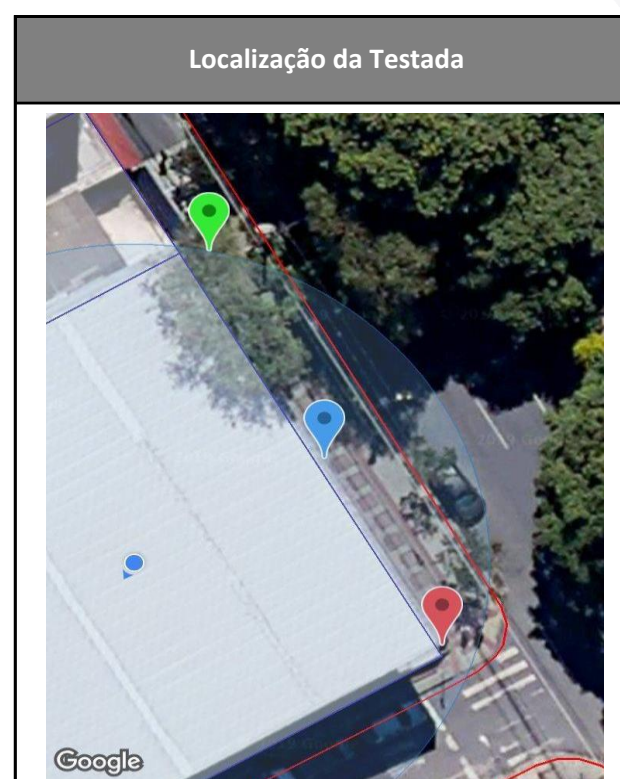
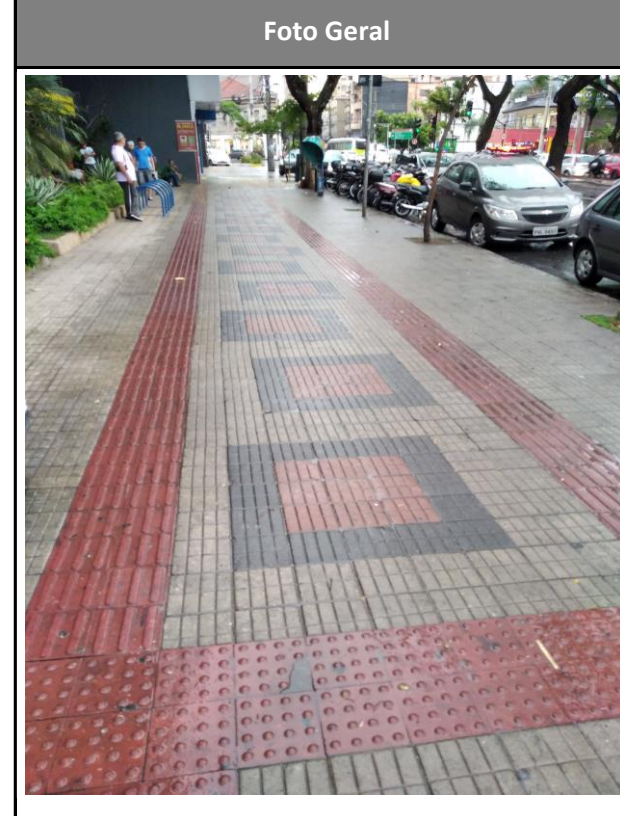
ID	Itens Avaliados	Respostas	Nota
P_1	O Mobiliário urbano está dentro da faixa de serviço de 70 cm ?	Sim	-
P_2	Qual a largura livre do Passeio ?	Acima de 1.50 m	10
P_3	Tipo de revestimento da calçada ?	Ladrilho Hidráulico	10
P_4	Existência de Buracos ?	Nenhum	10
P_5	Condições Gerais do Piso e meio-fio da calçada ?	Ótimo(a)	10
P_6	Presença de desniveis ?	Nenhum	10
P_7	Tem rebaixamento de calçada para Pedestre ?	Sim	8
P_8	Possui piso tátil ao longo da Calçada ?	Sim	-
P_9	A calçada Possui Rebaixamento de Veículos correto ?	N.A	0
P_10	Existência de altura livre menor que 2,10 m ?	Não	-
P_11	O Passeio está no padrão da SMPU ?	Não	0
P_12	A testada possui prática de estacionamento sobre o passeio ?	Não	10
P_13	Existe algum dispositivo de Drenagem sobre a calçada ?	Não	0
P_14	Existe PED em frente a testada ?	Não	-
P_15	Existe FTP em frente a testada ?	Sim	-
P_16	Classificação geral da calçada pelo pesquisador.	Ótimo(a)	10

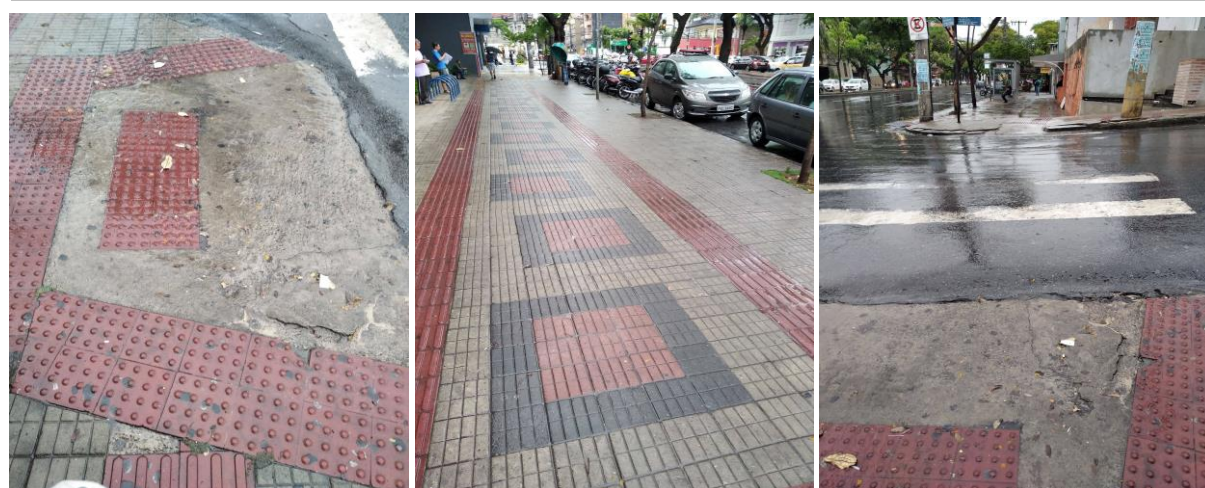
Fotos Complementares - Detalhes do Passeio

ID	Itens Avaliados	Respostas	Nota
P_7_1	Qual tipo do Rebaixo ?	Rebaixo Tipo 1 (trapézio)	0
P_7_1_1	Se for do Tipo 1, Passeio possui largura livre de 1,2 m ?	Sim	0
P_7_1_2	Se for do Tipo 1, O rebaixo tem abas conforme a norma ?	Não	0
P_7_2	A rampa do rebaixo tem Inclinação da norma (8,33%) ?	Sim	0
P_7_3	O rebaixo possui piso tátil ?	Tem só piso de alerta	-1
P_7_3_1	O piso tátil de alerta e direcional do rebaixo está conforme a norma ?	Sim	0
P_8_1	O piso tátil está no eixo da faixa livre ?	Sim	0
P_8_2	Se tem uma leve mudança de direção está conforme a norma ?	Não	0
P_8_3	Se tem mudança de direção de 90º ou maior está conforme a norma ?	0	0
P_8_4	Se tem mudança de direção de três faixas direcionais está conforme a norma ?	0	0
P_8_5	Se tem mudança de direção de quatro faixas direcionais está conforme a norma?	0	0
P_8_6	Tem piso tátil em pontos de ônibus conforme a norma?	N.A	0
P_8_7	O piso tátil tem conexão com os lotes vizinhos?	Sim	0

P_8_8	O piso tátil está em boas condições aparentes?	Sim	0
P_8_9	O piso tátil apresenta desenho com bom senso?	Sim	0
P_13_1	Dispositivo de Drenagem está devidamente instalado e bem conservado?	0	-3
P_13_2	Dispositivo de Drenagem oferece risco para caminhamento seguro de pedestre?	0	-5
