Diagnóstico da Calçada	Qualidade do Serviço	
Endereço: Av. Ivaí, 215	58	C
Data do Registro: 12/11/2019 13:15:55		
Num. Lote CTM: 130079000395

Lote 1 - Rota: Noroeste

FRATAR
ENGENHARIA CONSULTIVA

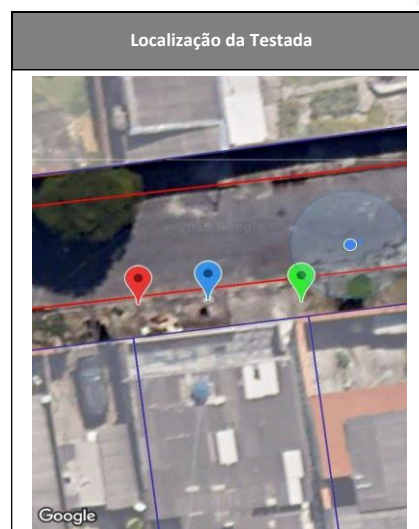
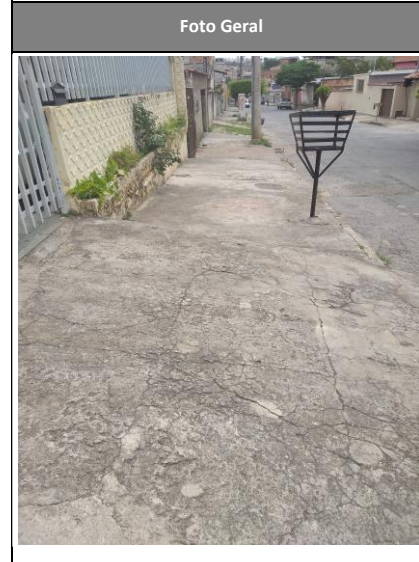
ID	Itens Avaliados	Respostas	Nota
P_1	O Mobiliário urbano está dentro da faixa de serviço de 70 cm ?	Sim	-
P_2	Qual a largura livre do Passeio ?	Acima de 1.50 m	10
P_3	Tipo de revestimento da calçada ?	Concreto	10
P_4	Existência de Buracos ?	Poucos	5
P_5	Condições Gerais do Piso e meio-fio da calçada ?	Regular	5
P_6	Presença de desníveis ?	Médio	3
P_7	Tem rebaixamento de calçada para Pedestre ?	Não	10
P_8	Possui piso tátil ao longo da Calçada ?	Não	-
P_9	A calçada Possui Rebaixamento de Veículos correto ?	Não	0
P_10	Existência de altura livre menor que 2,10 m ?	Não	-
P_11	O Passeio está no padrão da SMPU ?	Não	0
P_12	A testada possui prática de estacionamento sobre o passeio ?	Não	10
P_13	Existe algum dispositivo de Drenagem sobre a calçada ?	Não	0
P_14	Existe PED em frente a testada ?	Não	-
P_15	Existe FTP em frente a testada ?	Não	-
P_16	Classificação geral da calçada pelo pesquisador.	Regular	5
