Diagnóstico da Calçada	Qualidade do Serviço	
Endereço: Av. Abílio Machado, 1669	65	C
Data do Registro: 11/11/2019 15:54:45		
Num. Lote CTM: 130113100395

FRATAR
ENGENHARIA CONSULTIVA

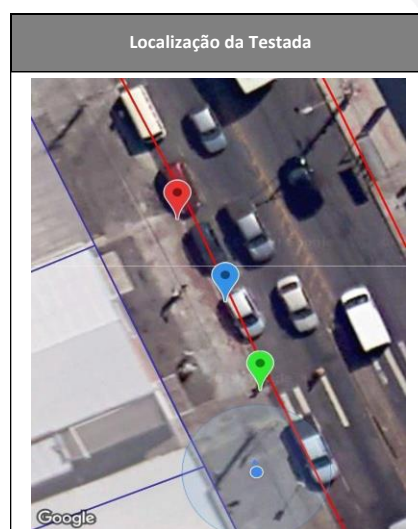
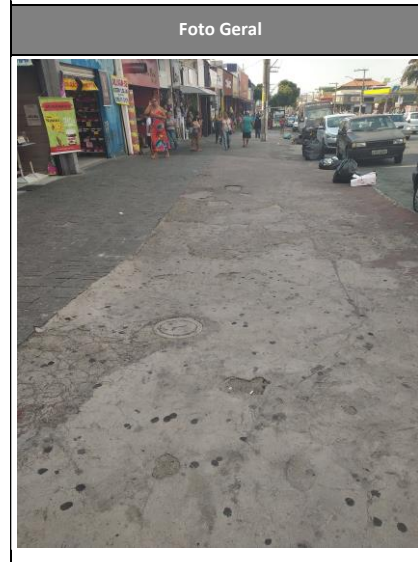
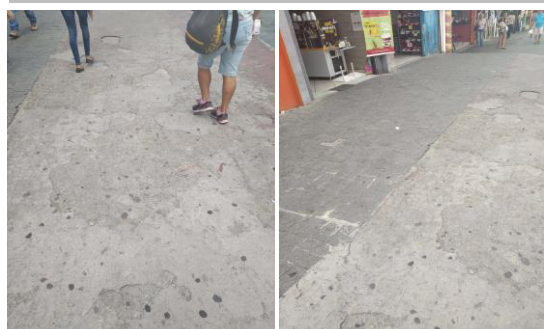
ID	Itens Avaliados	Respostas	Nota
P_1	O Mobiliário urbano está dentro da faixa de serviço de 70 cm ?	Sim	-
P_2	Qual a largura livre do Passeio ?	Acima de 1.50 m	10
P_3	Tipo de revestimento da calçada ?	Concreto	10
P_4	Existência de Buracos ?	Poucos	5
P_5	Condições Gerais do Piso e meio-fio da calçada ?	Regular	5
P_6	Presença de desníveis ?	Nenhum	10
P_7	Tem rebaixamento de calçada para Pedestre ?	Não	10
P_8	Possui piso tátil ao longo da Calçada ?	Não	-
P_9	A calçada Possui Rebaixamento de Veículos correto ?	N.A	0
P_10	Existência de altura livre menor que 2,10 m ?	Não	-
P_11	O Passeio está no padrão da SMPU ?	Não	0
P_12	A testada possui prática de estacionamento sobre o passeio ?	Não	10
P_13	Existe algum dispositivo de Drenagem sobre a calçada ?	Não	0
P_14	Existe PED em frente a testada ?	Não	-
P_15	Existe FTP em frente a testada ?	Não	-
P_16	Classificação geral da calçada pelo pesquisador.	Regular	5
