Lote 4 - Rota: Contorno

FRATAR
ENGENHARIA CONSULTIVA

Diagnóstico da Calçada	Qualidade do Serviço	
Endereço: Av.Contorno, 3999	85	B
Data do Registro: 09/11/2019 15:49:14		
Num. Lote CTM: 70073400155

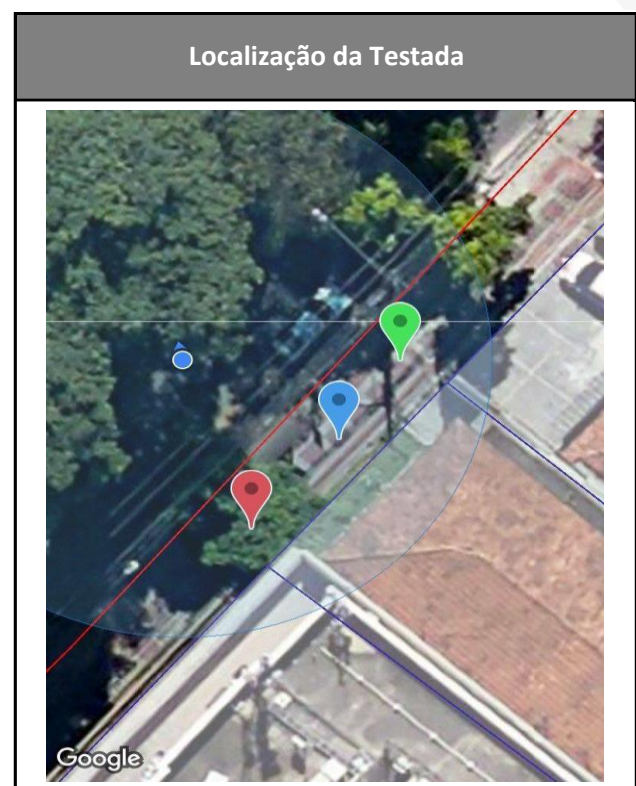
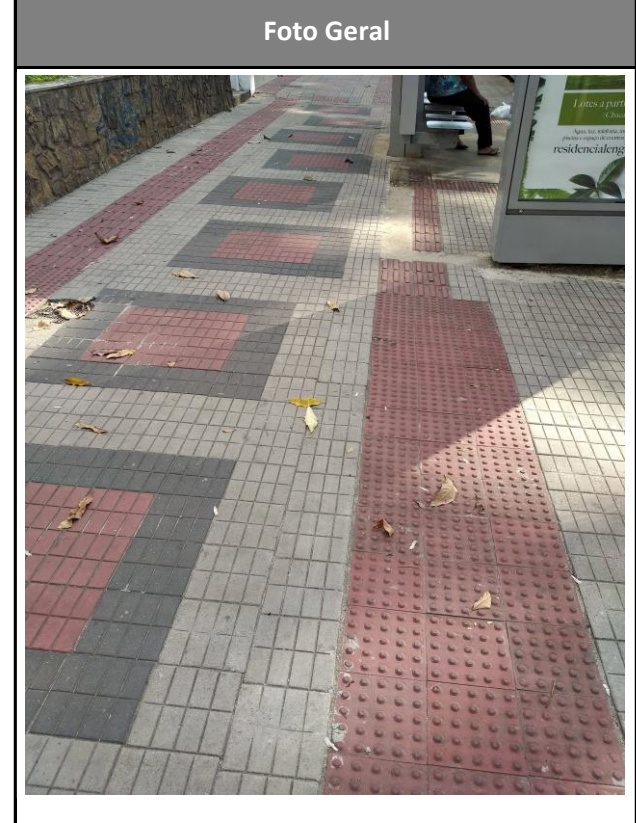
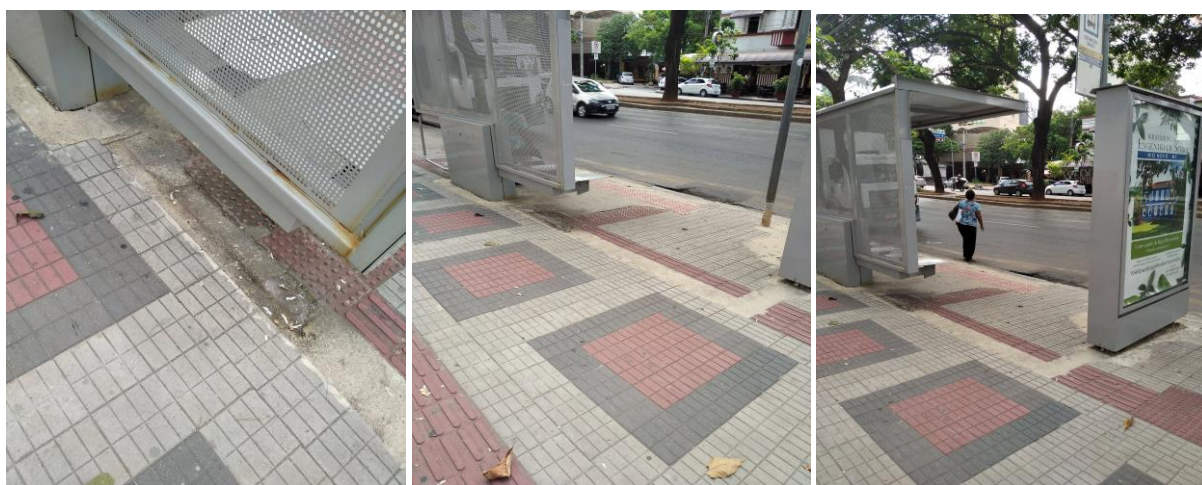
ID	Itens Avaliados	Respostas	Nota
P_1	O Mobiliário urbano está dentro da faixa de serviço de 70 cm ?	Sim	-
P_2	Qual a largura livre do Passeio ?	Acima de 1.50 m	10
P_3	Tipo de revestimento da calçada ?	Ladrilho Hidráulico	10
P_4	Existência de Buracos ?	Poucos	5
P_5	Condições Gerais do Piso e meio-fio da calçada ?	Ótimo(a)	10
P_6	Presença de desniveis ?	Nenhum	10
P_7	Tem rebaixamento de calçada para Pedestre ?	Não	10
P_8	Possui piso tátil ao longo da Calçada ?	Sim	-
P_9	A calçada Possui Rebaixamento de Veículos correto ?	Sim	10
P_10	Existência de altura livre menor que 2,10 m ?	Não	-
P_11	O Passeio está no padrão da SMPU ?	Não	0
P_12	A testada possui prática de estacionamento sobre o passeio ?	Não	10
P_13	Existe algum dispositivo de Drenagem sobre a calçada ?	Não	0
P_14	Existe PED em frente a testada ?	Sim	-
P_15	Existe FTP em frente a testada ?	Não	-
P_16	Classificação geral da calçada pelo pesquisador.	Ótimo(a)	10
