# Lote 4 - Rota: Contorno

Diagnóstico da Calçada	Qualidade do Serviço	
Endereço: Av. Contorno, 565	<b>84</b>	<b>B</b>
Data do Registro: 30/10/2019 10:48:32		
Num. Lote CTM: 40871200030

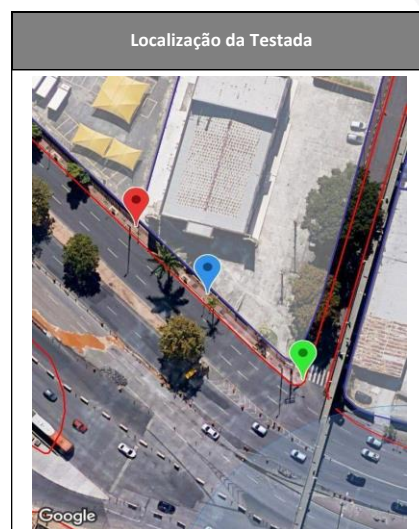
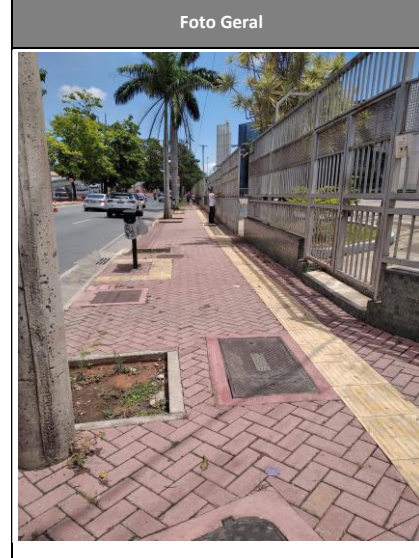
ID	Itens Avaliados	Respostas	Nota
P_1	O Mobiliário urbano está dentro da faixa de serviço de 70 cm ?	Sim	-
P_2	Qual a largura livre do Passeio ?	Entre 1.20 m e 1.50 m	6
P_3	Tipo de revestimento da calçada ?	Bloco Intertravado de Concreto	10
P_4	Existência de Buracos ?	Nenhum	10
P_5	Condições Gerais do Piso e meio-fio da calçada ?	Ótimo(a)	10
P_6	Presença de desníveis ?	Nenhum	10
P_7	Tem rebaixamento de calçada para Pedestre ?	Sim	8
P_8	Possui piso tátil ao longo da Calçada ?	Sim	-
P_9	A calçada Possui Rebaixamento de Veículos correto ?	Sim	10
P_10	Existência de altura livre menor que 2,10 m ?	Não	-
P_11	O Passeio está no padrão da SMPU ?	Não	0
P_12	A testada possui prática de estacionamento sobre o passeio ?	Não	10
P_13	Existe algum dispositivo de Drenagem sobre a calçada ?	Não	0
P_14	Existe PED em frente a testada ?	Não	-
P_15	Existe FTP em frente a testada ?	Não	-
P_16	Classificação geral da calçada pelo pesquisador.	Ótimo(a)	10

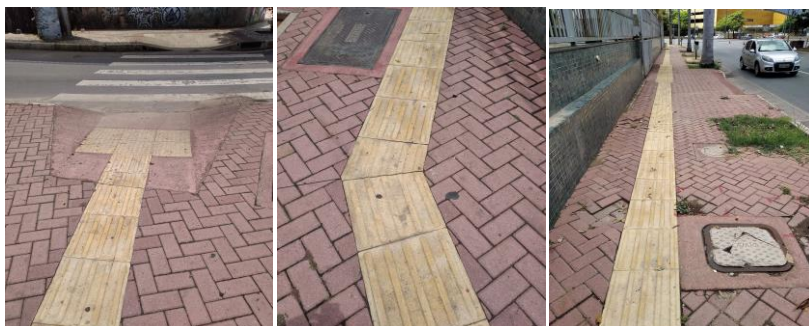
## Fotos Complementares - Detalhes do Passeio

ID	Itens Avaliados	Respostas	Nota
P_7_1	Qual tipo do Rebaixo ?	Rebaixo Tipo 1 (trapézio)	0
P_7_1_1	Se for do Tipo 1, Passeio possui largura livre de 1,2 m ?	Sim	0
P_7_1_2	Se for do Tipo 1, O rebaixo tem abas conforme a norma ?	Não	0
P_7_2	A rampa do rebaixo tem Inclinação da norma (8,33%) ?	Sim	0
P_7_3	O rebaixo possui piso tátil ?	Tem piso de alerta e direcional	0
P_7_3_1	O piso tátil de alerta e direcional do rebaixo está conforme a norma ?	Não	0
P_8_1	O piso tátil está no eixo da faixa livre ?	Não	0
P_8_2	Se tem uma leve mudança de direção está conforme a norma ?	Sim	0
P_8_3	Se tem mudança de direção de 90º ou maior está conforme a norma ?	N.A	0
P_8_4	Se tem mudança de direção de três faixas direcionais está conforme a norma ?	Não	0
P_8_5	Se tem mudança de direção de quatro faixas direcionais está conforme a norma?	N.A	0
P_8_6	Tem piso tátil em pontos de ônibus conforme a norma?	N.A	0
P_8_7	O piso tátil tem conexão com os lotes vizinhos?	Sim	0

P_8_8	O piso tátil está em boas condições aparentes?	Sim	0
P_8_9	O piso tátil apresenta desenho com bom senso?	Sim	0
P_13_1	Dispositivo de Drenagem está devidamente instalado e bem conservado?	0	0
P_13_2	Dispositivo de Drenagem oferece risco para caminamento seguro de pedestre?	0	0
