Diagnóstico da Calçada	Qualidade do Serviço	
Endereço: Av. Abílio Machado, s/nº	70	C
Data do Registro: 11/11/2019 14:17:49		
Num. Lote CTM: 130395000210

Lote 1 - Rota: Noroeste

FRATAR
ENGENHARIA CONSULTIVA

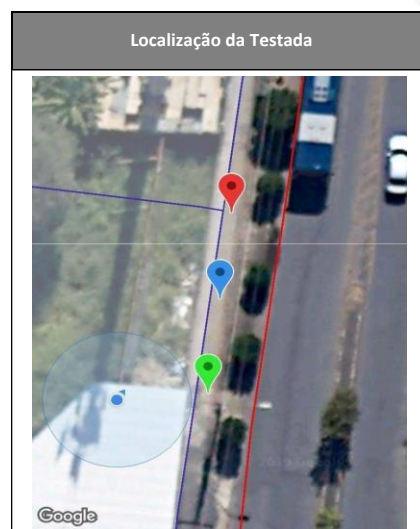
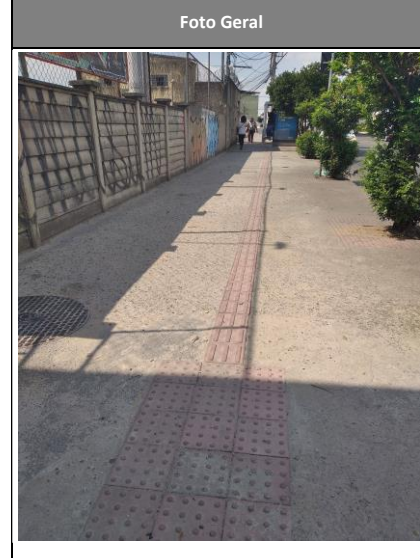
ID	Itens Avaliados	Respostas	Nota
P_1	O Mobiliário urbano está dentro da faixa de serviço de 70 cm ?	Sim	-
P_2	Qual a largura livre do Passeio ?	Acima de 1.50 m	10
P_3	Tipo de revestimento da calçada ?	Concreto	10
P_4	Existência de Buracos ?	Nenhum	10
P_5	Condições Gerais do Piso e meio-fio da calçada ?	Regular	5
P_6	Presença de desníveis ?	Nenhum	10
P_7	Tem rebaixamento de calçada para Pedestre ?	Não	10
P_8	Possui piso tátil ao longo da Calçada ?	Sim	-
P_9	A calçada Possui Rebaixamento de Veículos correto ?	N.A	0
P_10	Existência de altura livre menor que 2,10 m ?	Não	-
P_11	O Passeio está no padrão da SMPU ?	Não	0
P_12	A testada possui prática de estacionamento sobre o passeio ?	Não	10
P_13	Existe algum dispositivo de Drenagem sobre a calçada ?	Não	0
P_14	Existe PED em frente a testada ?	Não	-
P_15	Existe FTP em frente a testada ?	Não	-
P_16	Classificação geral da calçada pelo pesquisador.	Regular	5
