Lote 4 - Rota: Contorno

FRATAR
ENGENHARIA CONSULTIVA

Diagnóstico da Calçada	Qualidade do Serviço	
Endereço: Av.Contorno, 3000	89	B
Data do Registro: 08/11/2019 17:11:54		
Num. Lote CTM: 10451100330

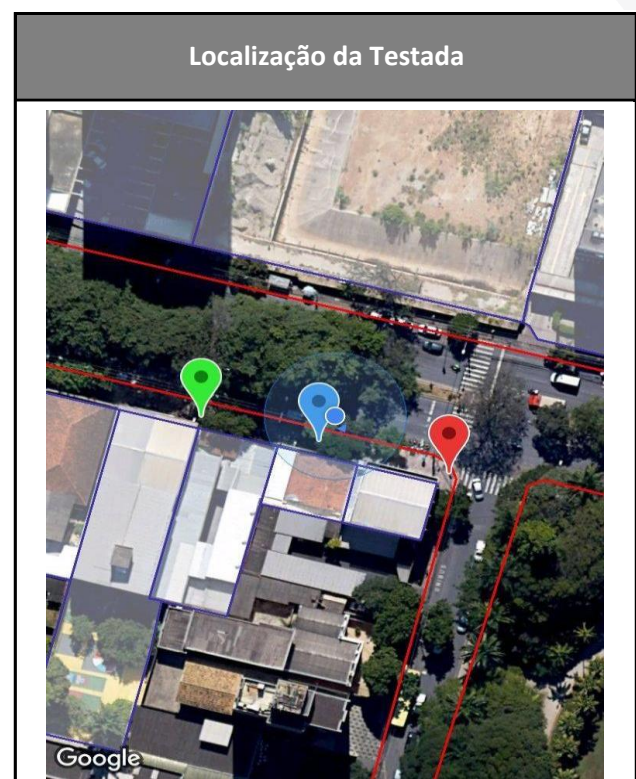
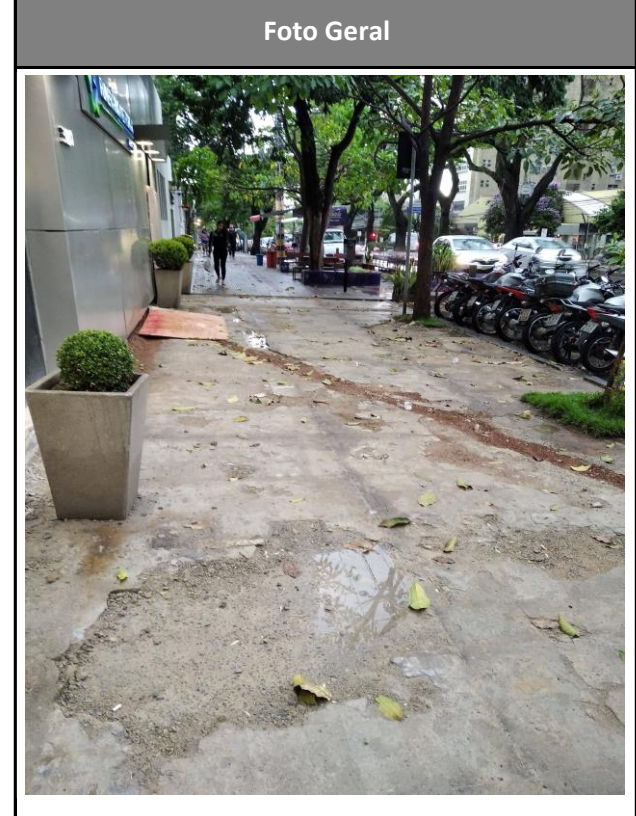
ID	Itens Avaliados	Respostas	Nota
P_1	O Mobiliário urbano está dentro da faixa de serviço de 70 cm ?	Sim	-
P_2	Qual a largura livre do Passeio ?	Acima de 1.50 m	10
P_3	Tipo de revestimento da calçada ?	Ladrilho Hidráulico	10
P_4	Existencia de Buracos ?	Nenhum	10
P_5	Condições Gerais do Piso e meio-fio da calçada ?	Ótimo(a)	10
P_6	Presença de desniveis ?	Nenhum	10
P_7	Tem rebaixamento de calçada para Pedestre ?	Sim	9
P_8	Possui piso tátil ao longo da Calçada ?	Sim	-
P_9	A calçada Possui Rebaixamento de Veiculos correto ?	Sim	10
P_10	Existencia de altura livre menor que 2,10 m ?	Não	-
P_11	O Passeio está no padrao da SMPU ?	Não	0
P_12	A testada possui prática de estacionamento sobre o passeio ?	Não	10
P_13	Existe algum dispositivo de Drenagem sobre a calçada ?	Não	0
P_14	Existe PED em frente a testada ?	Não	-
P_15	Existe FTP em frente a testada ?	Sim	-
P_16	Classificação geral da calçada pelo pesquisador.	Ótimo(a)	10

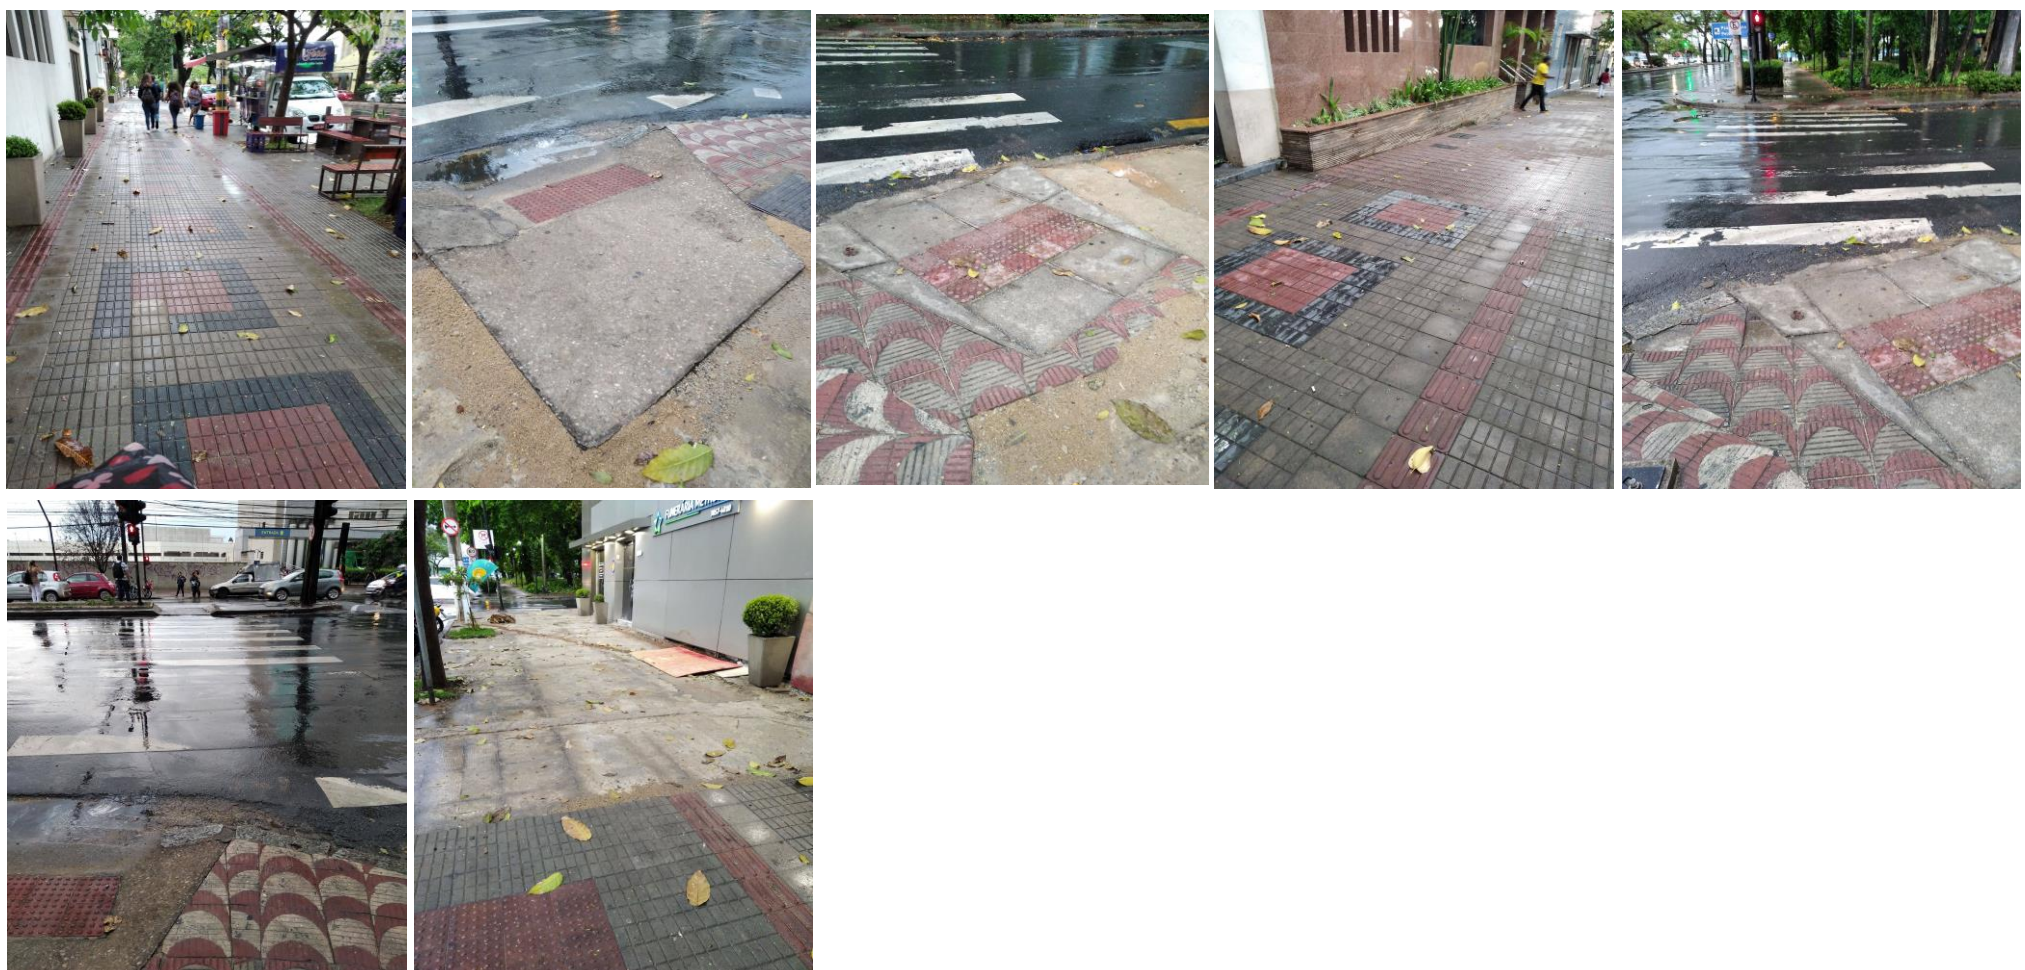
Fotos Complementares - Detalhes do Passeio

ID	Itens Avaliados	Respostas	Nota
P_7_1	Qual tipo do Rebaixo ?	Rebaixo Tipo 1 (trapézio)	0
P_7_1_1	Se for do Tipo 1, Passeio possui largura livre de 1,2 m ?	Sim	0
P_7_1_2	Se for do Tipo 1, O rebaixo tem abas conforme a norma ?	Sim	-1
P_7_2	A rampa do rebaixo tem Inclinação da norma (8,33%) ?	Sim	0
P_7_3	O rebaixo possui piso tátil ?	Tem só piso de alerta	-1
P_7_3_1	O piso tátil de alerta e direcional do rebaixo está conforme a norma ?	Sim	0
P_8_1	O piso tátil está no eixo da faixa livre ?	Não	0
P_8_2	Se tem uma leve mudança de direção está conforme a norma ?	Não	0
P_8_3	Se tem mudança de direção de 90º ou maior está conforme a norma ?	0	0
P_8_4	Se tem mudança de direção de três faixas direcionais está conforme a norma ?	0	0
P_8_5	Se tem mudança de direção de quatro faixas direcionais está conforme a norma?	0	0
P_8_6	Tem piso tátil em pontos de ônibus conforme a norma?	N.A	0
P_8_7	O piso tátil tem conexão com os lotes vizinhos?	Sim	0

P_8_8	O piso tátil está em boas condições aparentes?	Sim	0
P_8_9	O piso tátil apresenta desenho com bom senso?	Sim	0
P_13_1	Dispositivo de Drenagem está devidamente instalado e bem conservado?	0	0
P_13_2	Dispositivo de Drenagem oferece risco para caminhamento seguro de pedestre?	0	0
