Lote 1 - Rota: Padre Pedro Pinto

Diagnóstico da Calçada	Qualidade do Serviço	
Endereço: Rua Padre Pedro Pinto, s/nº	57	C
Data do Registro: 21/11/2019 10:55:44		
Num. Lote CTM: 210609600510

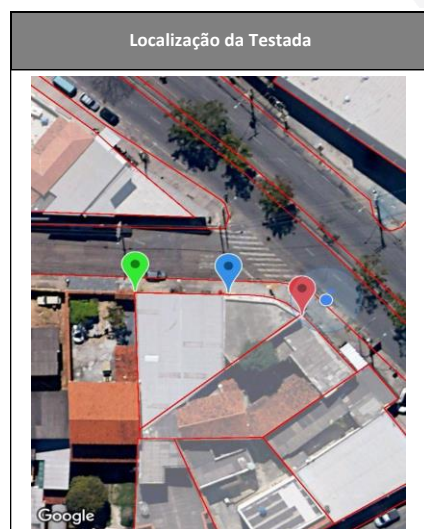
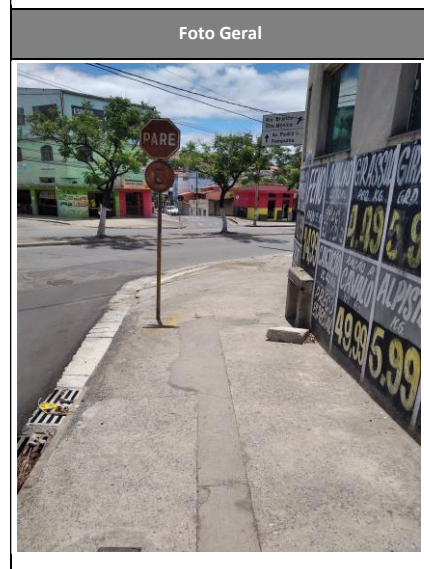
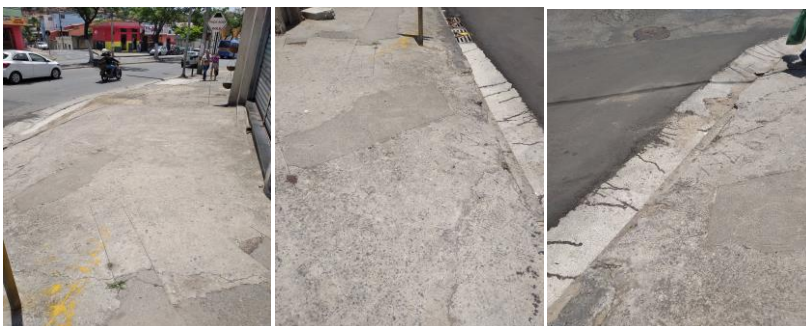
ID	Itens Avaliados	Respostas	Nota
P_1	O Mobiliário urbano está dentro da faixa de serviço de 70 cm ?	Sim	-
P_2	Qual a largura livre do Passeio ?	Acima de 1.50 m	10
P_3	Tipo de revestimento da calçada ?	Concreto	10
P_4	Existência de Buracos ?	Nenhum	10
P_5	Condições Gerais do Piso e meio-fio da calçada ?	Regular	5
P_6	Presença de desníveis ?	Leve	7
P_7	Tem rebaixamento de calçada para Pedestre ?	Não, mas deveria ter.	0
P_8	Possui piso tátil ao longo da Calçada ?	Não	-
P_9	A calçada Possui Rebaixamento de Veículos correto ?	N.A	0
P_10	Existência de altura livre menor que 2,10 m ?	Não	-
P_11	O Passeio está no padrão da SMPU ?	Não	0
P_12	A testada possui prática de estacionamento sobre o passeio ?	Não	10
P_13	Existe algum dispositivo de Drenagem sobre a calçada ?	Não	0
P_14	Existe PED em frente a testada ?	Não	-
P_15	Existe FTP em frente a testada ?	Não	-
P_16	Classificação geral da calçada pelo pesquisador.	Regular	5
