# Lote 4 - Rota: Contorno

Diagnóstico da Calçada	Qualidade do Serviço	
Endereço: Av.Contorno, 3619	<b>85</b>	<b>B</b>
Data do Registro: 09/11/2019 15:01:42		
Num. Lote CTM: 70099200330

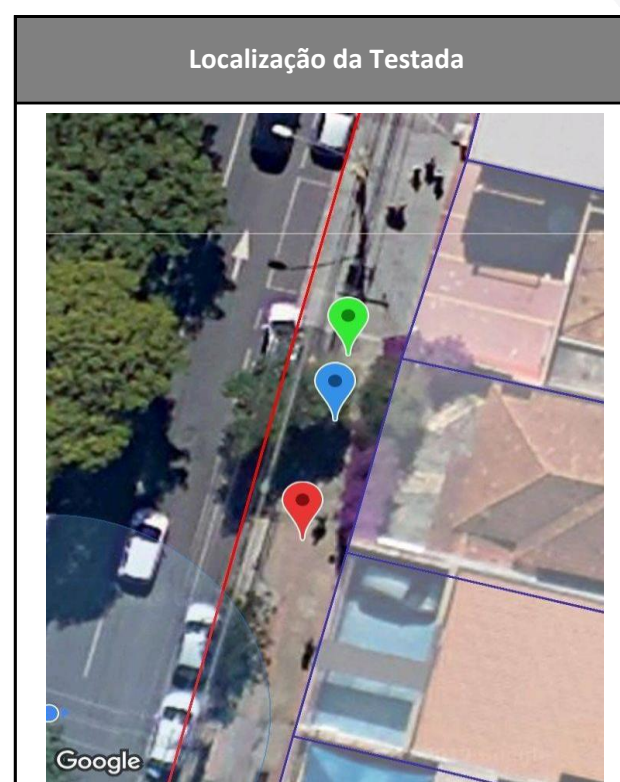
ID	Itens Avaliados	Respostas	Nota
P_1	O Mobiliário urbano está dentro da faixa de serviço de 70 cm ?	Sim	-
P_2	Qual a largura livre do Passeio ?	Acima de 1.50 m	10
P_3	Tipo de revestimento da calçada ?	Concreto	10
P_4	Existencia de Buracos ?	Poucos	5
P_5	Condições Gerais do Piso e meio-fio da calçada ?	Ótimo(a)	10
P_6	Presença de desniveis ?	Nenhum	10
P_7	Tem rebaixamento de calçada para Pedestre ?	Não	10
P_8	Possui piso tátil ao longo da Calçada ?	Não	-
P_9	A calçada Possui Rebaixamento de Veiculos correto ?	Sim	10
P_10	Existencia de altura livre menor que 2,10 m ?	Não	-
P_11	O Passeio está no padrao da SMPU ?	Não	0
P_12	A testada possui prática de estacionamento sobre o passeio ?	Não	10
P_13	Existe algum dispositivo de Drenagem sobre a calçada ?	Não	0
P_14	Existe PED em frente a testada ?	Não	-
P_15	Existe FTP em frente a testada ?	Não	-
P_16	Classificação geral da calçada pelo pesquisador.	Ótimo(a)	10
