Diagnóstico da Calçada	Qualidade do Serviço	
Endereço: Av. Brigadeiro Eduardo Gomes, 2389	70	C
Data do Registro: 26/11/2019 17:09:35		
Num. Lote CTM: 130839900095

Lote 1 - Rota: Noroeste

FRATAR
ENGENHARIA CONSULTIVA

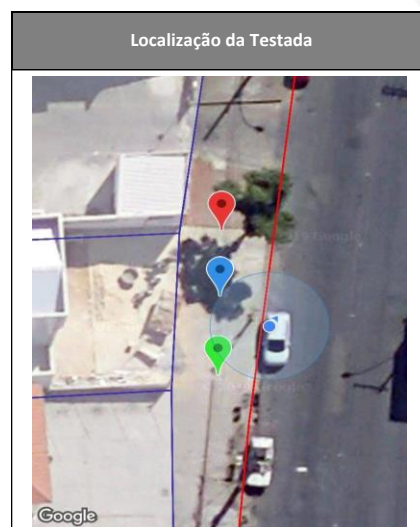
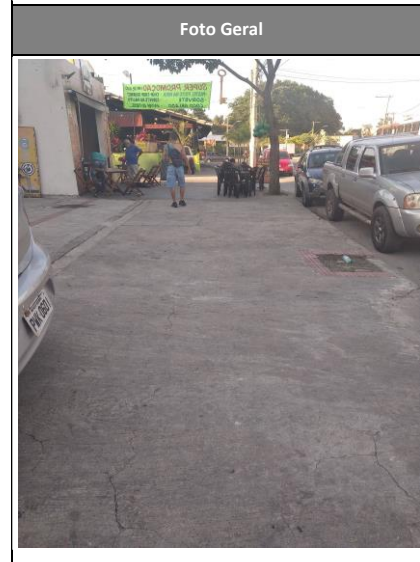
ID	Itens Avaliados	Respostas	Nota
P_1	O Mobiliário urbano está dentro da faixa de serviço de 70 cm ?	Sim	-
P_2	Qual a largura livre do Passeio ?	Acima de 1.50 m	10
P_3	Tipo de revestimento da calçada ?	Concreto	10
P_4	Existência de Buracos ?	Nenhum	10
P_5	Condições Gerais do Piso e meio-fio da calçada ?	Regular	5
P_6	Presença de desníveis ?	Nenhum	10
P_7	Tem rebaixamento de calçada para Pedestre ?	Não	10
P_8	Possui piso tátil ao longo da Calçada ?	Sim	-
P_9	A calçada Possui Rebaixamento de Veículos correto ?	Não	0
P_10	Existência de altura livre menor que 2,10 m ?	Não	-
P_11	O Passeio está no padrão da SMPU ?	Não	0
P_12	A testada possui prática de estacionamento sobre o passeio ?	Não	10
P_13	Existe algum dispositivo de Drenagem sobre a calçada ?	Não	0
P_14	Existe PED em frente a testada ?	Não	-
P_15	Existe FTP em frente a testada ?	Não	-
P_16	Classificação geral da calçada pelo pesquisador.	Regular	5
