Diagnóstico da Calçada	Qualidade do Serviço	
Endereço: Av. João Pinheiro, 1364	71	B
Data do Registro: 02/11/2019 09:34:41		
Num. Lote CTM: 1019040095

Diagnóstico da Calçada	Qualidade do Serviço		Complemento do Diagnóstico
Endereço: Av. João Pinheiro, 1364 Data do Registro: 02/11/2019 09:34:41 Num. Lote CTM: 10190400095	71	B

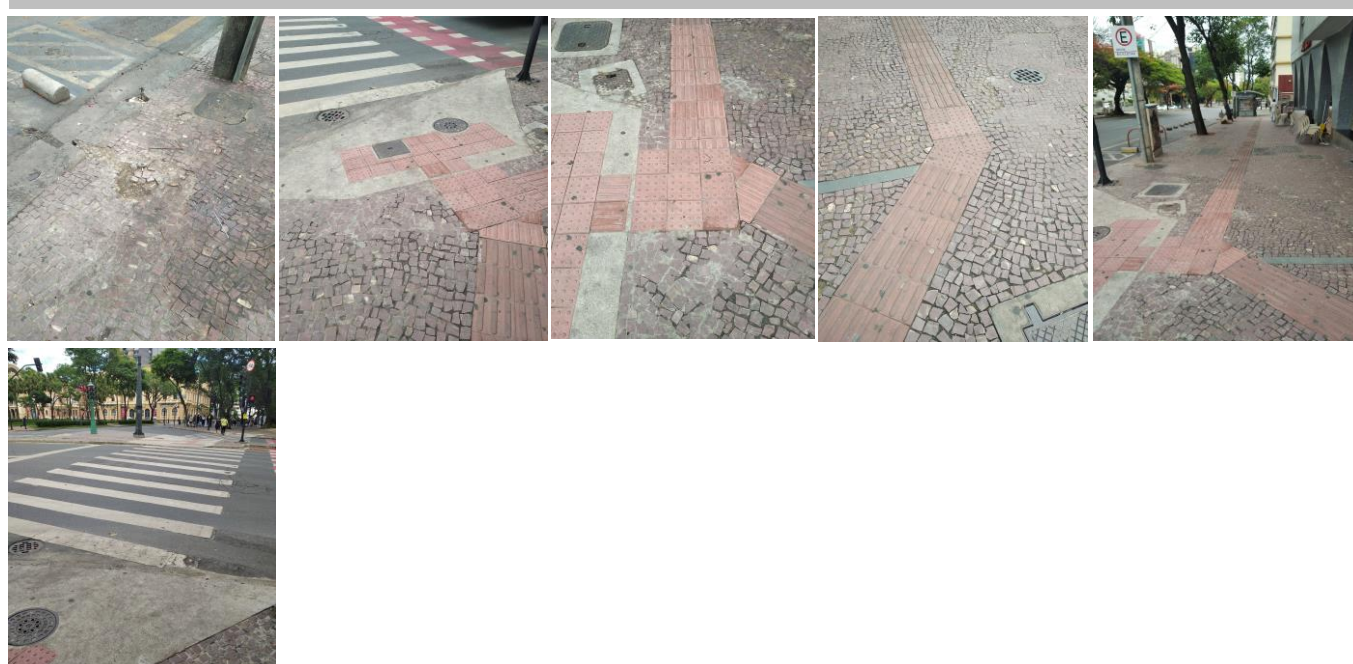
Fotos Complementares - Detalhes do Passeio

ID	Itens Avaliados	Respostas	Nota
P_1	O Mobiliário urbano está dentro da faixa de serviço de 70 cm ?	Sim	-
P_2	Qual a largura livre do Passeio ?	Acima de 1.50 m	10
P_3	Tipo de revestimento da calçada ?	Pedra Portuguesa	8
P_4	Existência de Buracos ?	Poucos	5
P_5	Condições Gerais do Piso e meio-fio da calçada ?	Ótimo(a)	5
P_6	Presença de desníveis ?	Nenhum	10
P_7	Tem rebaixamento de calçada para Pedestre ?	Sim	10
P_8	Possui piso tátil ao longo da Calçada ?	Sim	-
P_9	A calçada Possui Rebaixamento de Veículos correto ?	N.A	10
P_10	Existência de altura livre menor que 2,10 m ?	Não	-
P_11	O Passeio está no padrão da SMPU ?	Não	0
P_12	A testada possui prática de estacionamento sobre o passeio ?	Não	10
P_13	Existe algum dispositivo de Drenagem sobre a calçada ?	Não	0
P_14	Existe PED em frente a testada ?	Não	-
P_15	Existe FTP em frente a testada ?	Sim	-
P_16	Classificação geral da calçada pelo pesquisador.	Ótimo(a)	5
