Diagnóstico da Calçada	Qualidade do Serviço	
Endereço: Av. Abílio Machado, 1730	77	B
Data do Registro: 08/11/2019 14:05:51		
Num. Lote CTM: 130053200115

Lote 1 - Rota: Noroeste

FRATAR
ENGENHARIA CONSULTIVA

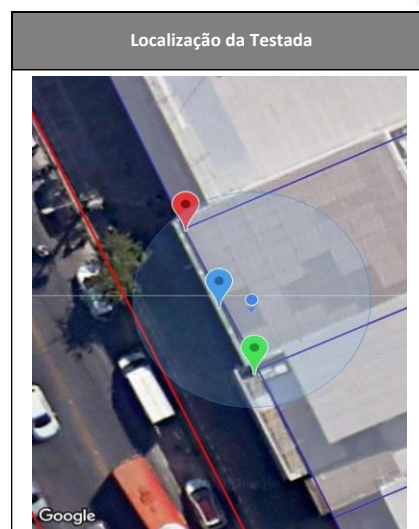
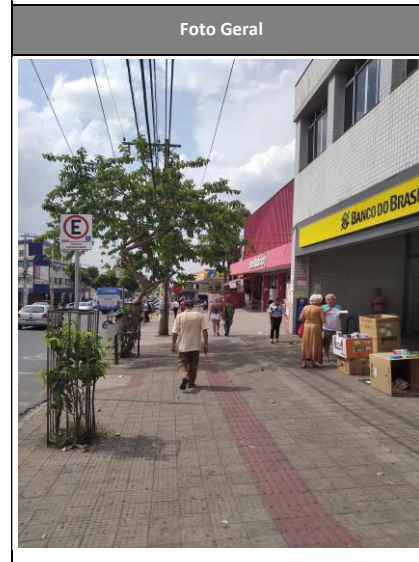
ID	Itens Avaliados	Respostas	Nota
P_1	O Mobiliário urbano está dentro da faixa de serviço de 70 cm ?	Sim	-
P_2	Qual a largura livre do Passeio ?	Acima de 1.50 m	10
P_3	Tipo de revestimento da calçada ?	Ladrilho Hidráulico	10
P_4	Existência de Buracos ?	Nenhum	10
P_5	Condições Gerais do Piso e meio-fio da calçada ?	Ótimo(a)	10
P_6	Presença de desníveis ?	Leve	7
P_7	Tem rebaixamento de calçada para Pedestre ?	Não	10
P_8	Possui piso tátil ao longo da Calçada ?	Sim	-
P_9	A calçada Possui Rebaixamento de Veículos correto ?	N.A	0
P_10	Existência de altura livre menor que 2,10 m ?	Não	-
P_11	O Passeio está no padrão da SMPU ?	Não	0
P_12	A testada possui prática de estacionamento sobre o passeio ?	Não	10
P_13	Existe algum dispositivo de Drenagem sobre a calçada ?	Não	0
P_14	Existe PED em frente a testada ?	Não	-
P_15	Existe FTP em frente a testada ?	Não	-
P_16	Classificação geral da calçada pelo pesquisador.	Ótimo(a)	10
