Diagnóstico da Calçada	Qualidade do Serviço	
Endereço: Av. Abílio Machado, 385	77	B
Data do Registro: 11/11/2019 13:39:05		
Num. Lote CTM: 130067400240

Lote 1 - Rota: Noroeste

FRATAR
ENGENHARIA CONSULTIVA

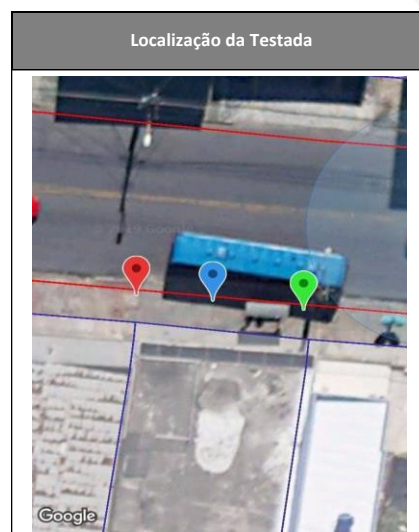
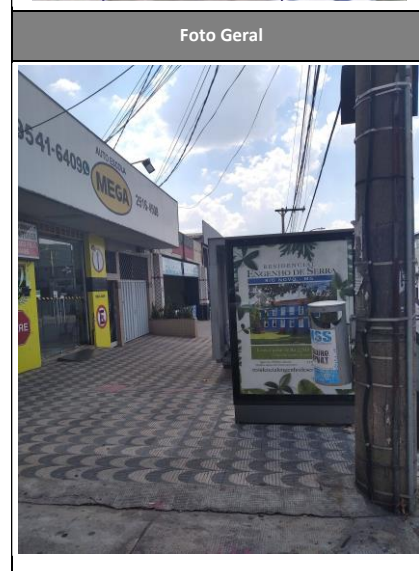
ID	Itens Avaliados	Respostas	Nota
P_1	O Mobiliário urbano está dentro da faixa de serviço de 70 cm ?	Sim	-
P_2	Qual a largura livre do Passeio ?	Acima de 1.50 m	10
P_3	Tipo de revestimento da calçada ?	Ladrilho Hidráulico	10
P_4	Existência de Buracos ?	Nenhum	10
P_5	Condições Gerais do Piso e meio-fio da calçada ?	Ótimo(a)	10
P_6	Presença de desníveis ?	Leve	7
P_7	Tem rebaixamento de calçada para Pedestre ?	Não	10
P_8	Possui piso tátil ao longo da Calçada ?	Não	-
P_9	A calçada Possui Rebaixamento de Veículos correto ?	Não	0
P_10	Existência de altura livre menor que 2,10 m ?	Não	-
P_11	O Passeio está no padrão da SMPU ?	Não	0
P_12	A testada possui prática de estacionamento sobre o passeio ?	Não	10
P_13	Existe algum dispositivo de Drenagem sobre a calçada ?	Não	0
P_14	Existe PED em frente a testada ?	Sim	-
P_15	Existe FTP em frente a testada ?	Não	-
P_16	Classificação geral da calçada pelo pesquisador.	Ótimo(a)	10
