Lote 4 - Rota: Contorno

Diagnóstico da Calçada	Qualidade do Serviço	
Endereço: Av.Contorno, 4455	90	B
Data do Registro: 04/11/2019 16:43:07		
Num. Lote CTM: 70053200490

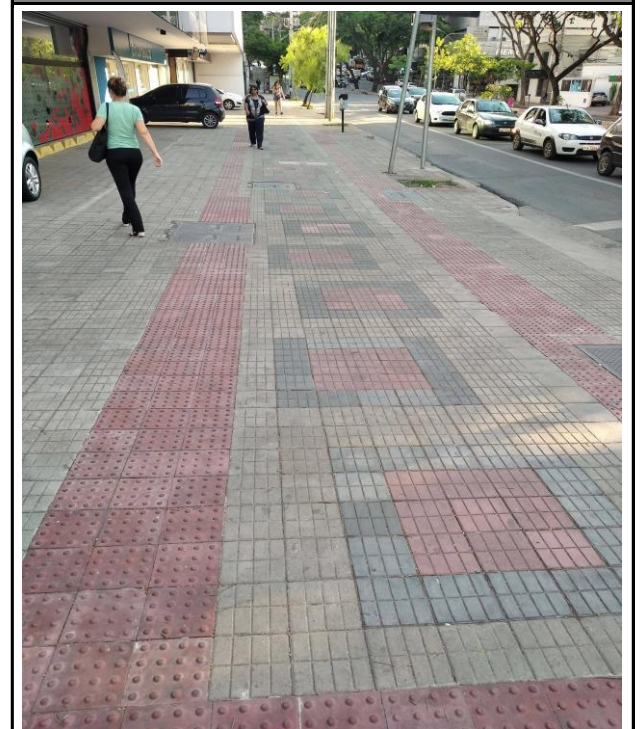
Foto Geral

ID	Itens Avaliados	Respostas	Nota
P_1	O Mobiliário urbano está dentro da faixa de serviço de 70 cm ?	Sim	-
P_2	Qual a largura livre do Passeio ?	Acima de 1.50 m	10
P_3	Tipo de revestimento da calçada ?	Ladrilho Hidráulico	10
P_4	Existencia de Buracos ?	Nenhum	10
P_5	Condições Gerais do Piso e meio-fio da calçada ?	Ótimo(a)	10
P_6	Presença de desniveis ?	Leve	7
P_7	Tem rebaixamento de calçada para Pedestre ?	Sim	8
P_8	Possui piso tátil ao longo da Calçada ?	Sim	-
P_9	A calçada Possui Rebaixamento de Veiculos correto ?	Sim	10
P_10	Existencia de altura livre menor que 2,10 m ?	Não	-
P_11	O Passeio está no padrao da SMPU ?	Sim	5
P_12	A testada possui prática de estacionamento sobre o passeio ?	Não	10
P_13	Existe algum dispositivo de Drenagem sobre a calçada ?	Não	0
P_14	Existe PED em frente a testada ?	Não	-
P_15	Existe FTP em frente a testada ?	Sim	-
P_16	Classificação geral da calçada pelo pesquisador.	Ótimo(a)	10

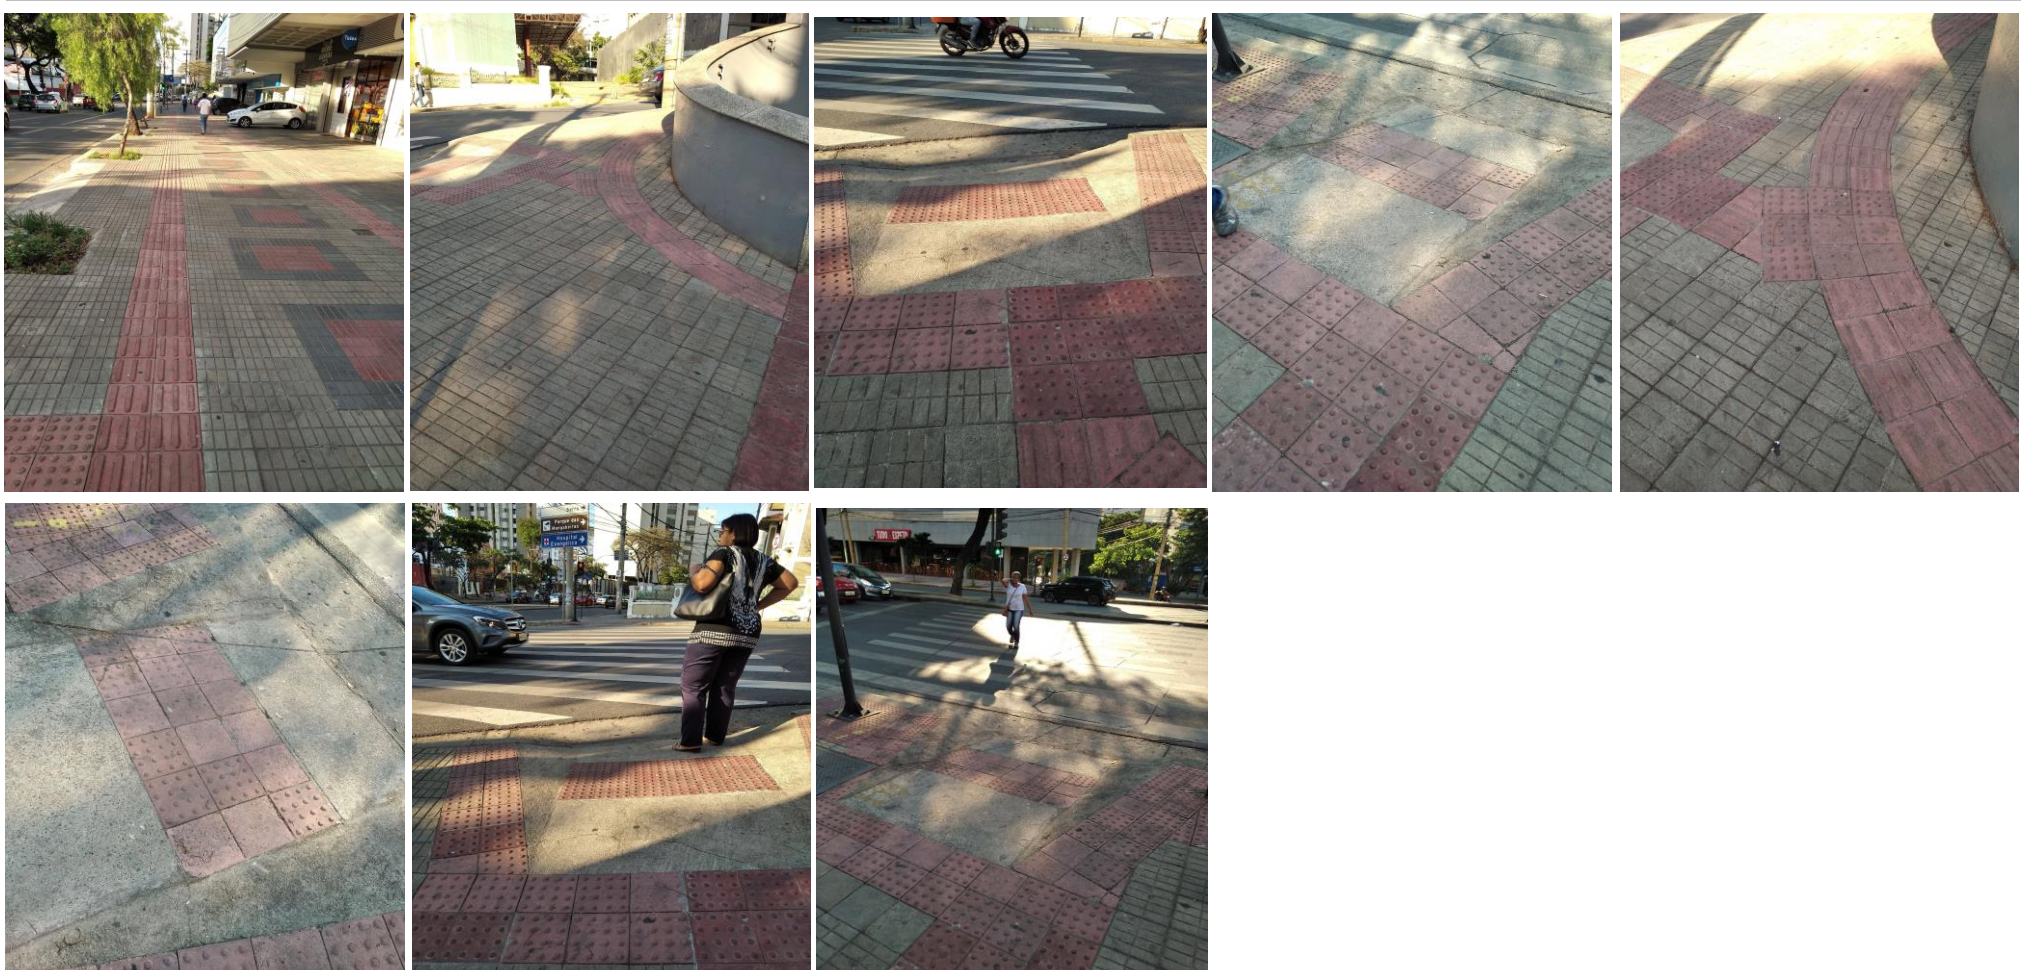
Fotos Complementares - Detalhes do Passeio

ID	Itens Avaliados	Respostas	Nota
P_7_1	Qual tipo do Rebaixo ?	Rebaixo Tipo 1 (trapézio)	0
P_7_1_1	Se for do Tipo 1, Passeio possui largura livre de 1,2 m ?	Sim	0
P_7_1_2	Se for do Tipo 1, O rebaixo tem abas conforme a norma ?	Não	0
P_7_2	A rampa do rebaixo tem Inclinação da norma (8,33%) ?	Sim	0
P_7_3	O rebaixo possui piso tátil ?	Tem só piso de alerta	0
P_7_3_1	O piso tátil de alerta e direcional do rebaixo está conforme a norma ?	Sim	0
P_8_1	O piso tátil está no eixo da faixa livre ?	Sim	0
P_8_2	Se tem uma leve mudança de direção está conforme a norma ?	Sim	0
P_8_3	Se tem mudança de direção de 90º ou maior está conforme a norma ?	Sim	0
P_8_4	Se tem mudança de direção de três faixas direcionais está conforme a norma ?	Sim	0
P_8_5	Se tem mudança de direção de quatro faixas direcionais está conforme a norma?	Sim	0
P_8_6	Tem piso tátil em pontos de ônibus conforme a norma?	N.A	0
P_8_7	O piso tátil tem conexão com os lotes vizinhos?	Sim	0

P_8_8	O piso tátil está em boas condições aparentes?	Não	0
P_8_9	O piso tátil apresenta desenho com bom senso?	Sim	0
P_13_1	Dispositivo de Drenagem está devidamente instalado e bem conservado?	0	0
P_13_2	Dispositivo de Drenagem oferece risco para caminhamento seguro de pedestre?	0	0
