Diagnóstico da Calçada	Qualidade do Serviço	
Endereço: Av. Contorno, s/nº	78	B
Data do Registro: 29/10/2019 13:40:52		
Num. Lote CTM: 10372300250

Lote 4 - Rota: Contorno

FRATAR
ENGENHARIA CONSULTIVA

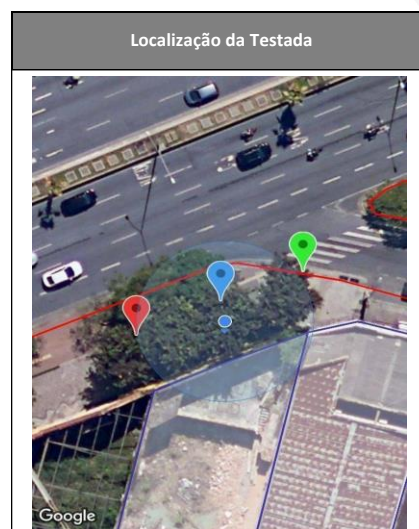
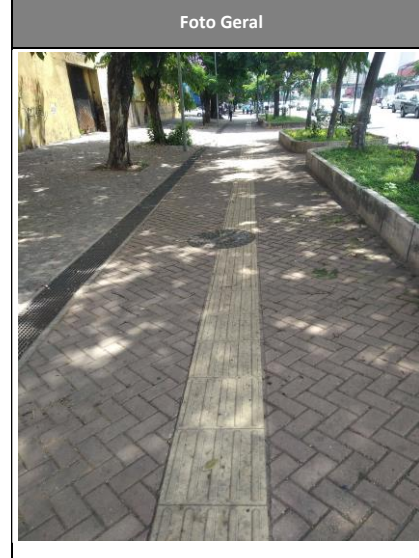
ID	Itens Avaliados	Respostas	Nota
P_1	O Mobiliário urbano está dentro da faixa de serviço de 70 cm ?	Sim	-
P_2	Qual a largura livre do Passeio ?	Acima de 1.50 m	10
P_3	Tipo de revestimento da calçada ?	Bloco Intertravado de Concreto	10
P_4	Existência de Buracos ?	Nenhum	10
P_5	Condições Gerais do Piso e meio-fio da calçada ?	Ótimo(a)	10
P_6	Presença de desníveis ?	Nenhum	10
P_7	Tem rebaixamento de calçada para Pedestre ?	Sim	8
P_8	Possui piso tátil ao longo da Calçada ?	Sim	-
P_9	A calçada Possui Rebaixamento de Veículos correto ?	N.A	0
P_10	Existência de altura livre menor que 2,10 m ?	Não	-
P_11	O Passeio está no padrão da SMPU ?	Não	0
P_12	A testada possui prática de estacionamento sobre o passeio ?	Não	10
P_13	Existe algum dispositivo de Drenagem sobre a calçada ?	Sim	0
P_14	Existe PED em frente a testada ?	Não	-
P_15	Existe FTP em frente a testada ?	Não	-
P_16	Classificação geral da calçada pelo pesquisador.	Ótimo(a)	10

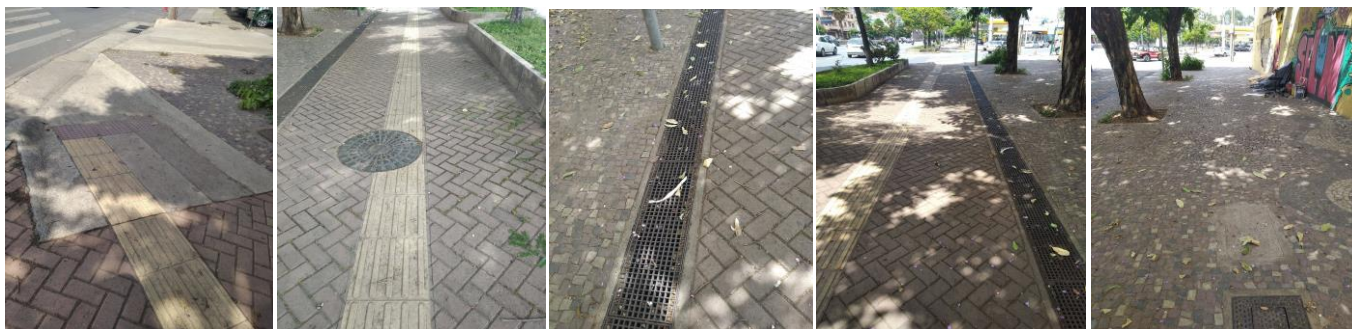
Fotos Complementares - Detalhes do Passeio

ID	Itens Avaliados	Respostas	Nota
P_7_1	Qual tipo do Rebaixo ?	Rebaixo Tipo 1 (trapézio)	0
P_7_1_1	Se for do Tipo 1, Passeio possui largura livre de 1,2 m ?	Sim	0
P_7_1_2	Se for do Tipo 1, O rebaixo tem abas conforme a norma ?	Não	-1
P_7_2	A rampa do rebaixo tem Inclinação da norma (8,33%) ?	Sim	0
P_7_3	O rebaixo possui piso tátil ?	Tem piso de alerta e direcional	0
P_7_3_1	O piso tátil de alerta e direcional do rebaixo está conforme a norma ?	Não	-1
P_8_1	O piso tátil está no eixo da faixa livre ?	Sim	0
P_8_2	Se tem uma leve mudança de direção está conforme a norma ?	Não	0
P_8_3	Se tem mudança de direção de 90º ou maior está conforme a norma ?	0	0
P_8_4	Se tem mudança de direção de três faixas direcionais está conforme a norma ?	0	0
P_8_5	Se tem mudança de direção de quatro faixas direcionais está conforme a norma?	0	0
P_8_6	Tem piso tátil em pontos de ônibus conforme a norma?	N.A	0
P_8_7	O piso tátil tem conexão com os lotes vizinhos?	Sim	0

P_8_8	O piso tátil está em boas condições aparentes?	Sim	0
P_8_9	O piso tátil apresenta desenho com bom senso?	Sim	0
P_13_1	Dispositivo de Drenagem está devidamente instalado e bem conservado?	Sim	0
P_13_2	Dispositivo de Drenagem oferece risco para caminamento seguro de pedestre?	Não	0
