Lote 4 - Rota: Contorno

Diagnóstico da Calçada	Qualidade do Serviço	
Endereço: Av.Contorno, 1399	56	C
Data do Registro: 01/11/2019 14:15:55		
Num. Lote CTM: 40011500070

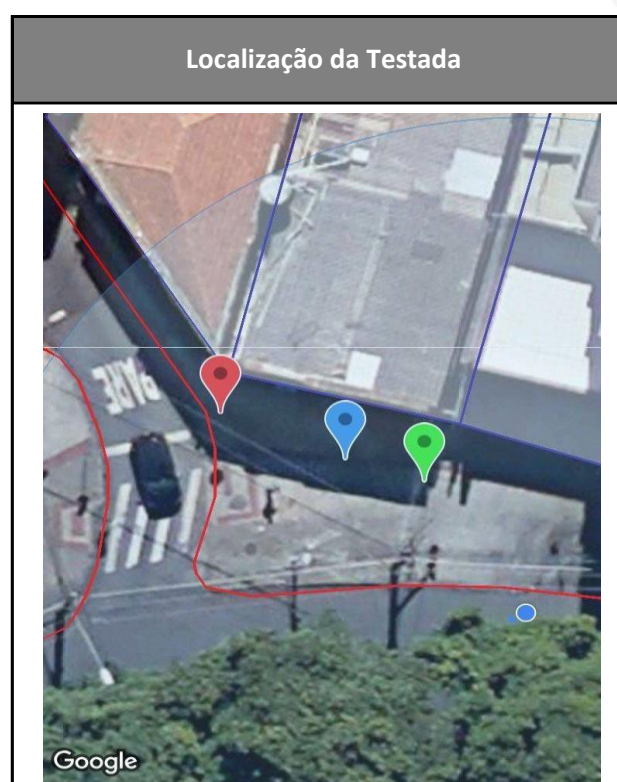
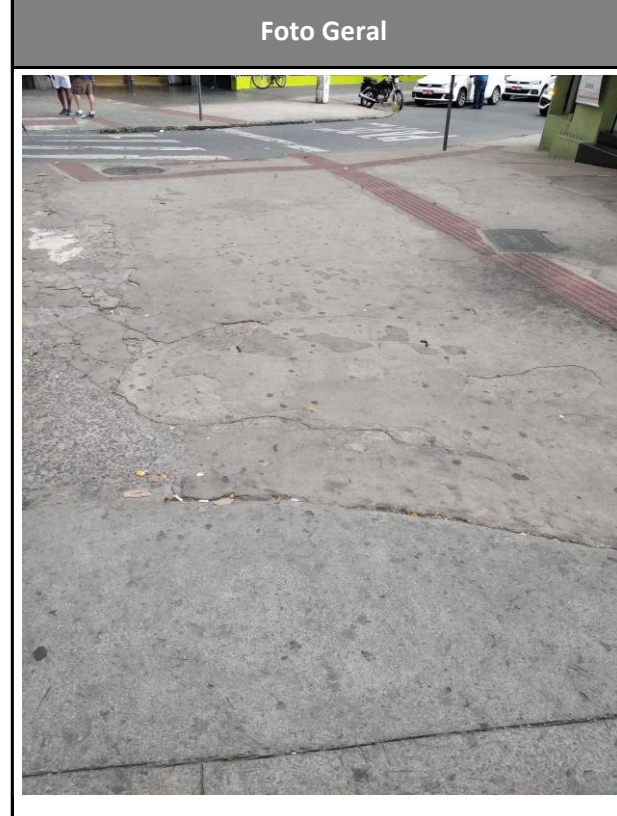
ID	Itens Avaliados	Respostas	Nota
P_1	O Mobiliário urbano está dentro da faixa de serviço de 70 cm ?	Sim	-
P_2	Qual a largura livre do Passeio ?	Acima de 1.50 m	10
P_3	Tipo de revestimento da calçada ?	Concreto	10
P_4	Existencia de Buracos ?	Poucos	5
P_5	Condições Gerais do Piso e meio-fio da calçada ?	Regular	5
P_6	Presença de desniveis ?	Médio	3
P_7	Tem rebaixamento de calçada para Pedestre ?	Sim	8
P_8	Possui piso tátil ao longo da Calçada ?	Sim	-
P_9	A calçada Possui Rebaixamento de Veiculos correto ?	N.A	0
P_10	Existencia de altura livre menor que 2,10 m ?	Não	-
P_11	O Passeio está no padrao da SMPU ?	Não	0
P_12	A testada possui prática de estacionamento sobre o passeio ?	Não	10
P_13	Existe algum dispositivo de Drenagem sobre a calçada ?	Não	0
P_14	Existe PED em frente a testada ?	Não	-
P_15	Existe FTP em frente a testada ?	Não	-
P_16	Classificação geral da calçada pelo pesquisador.	Regular	5

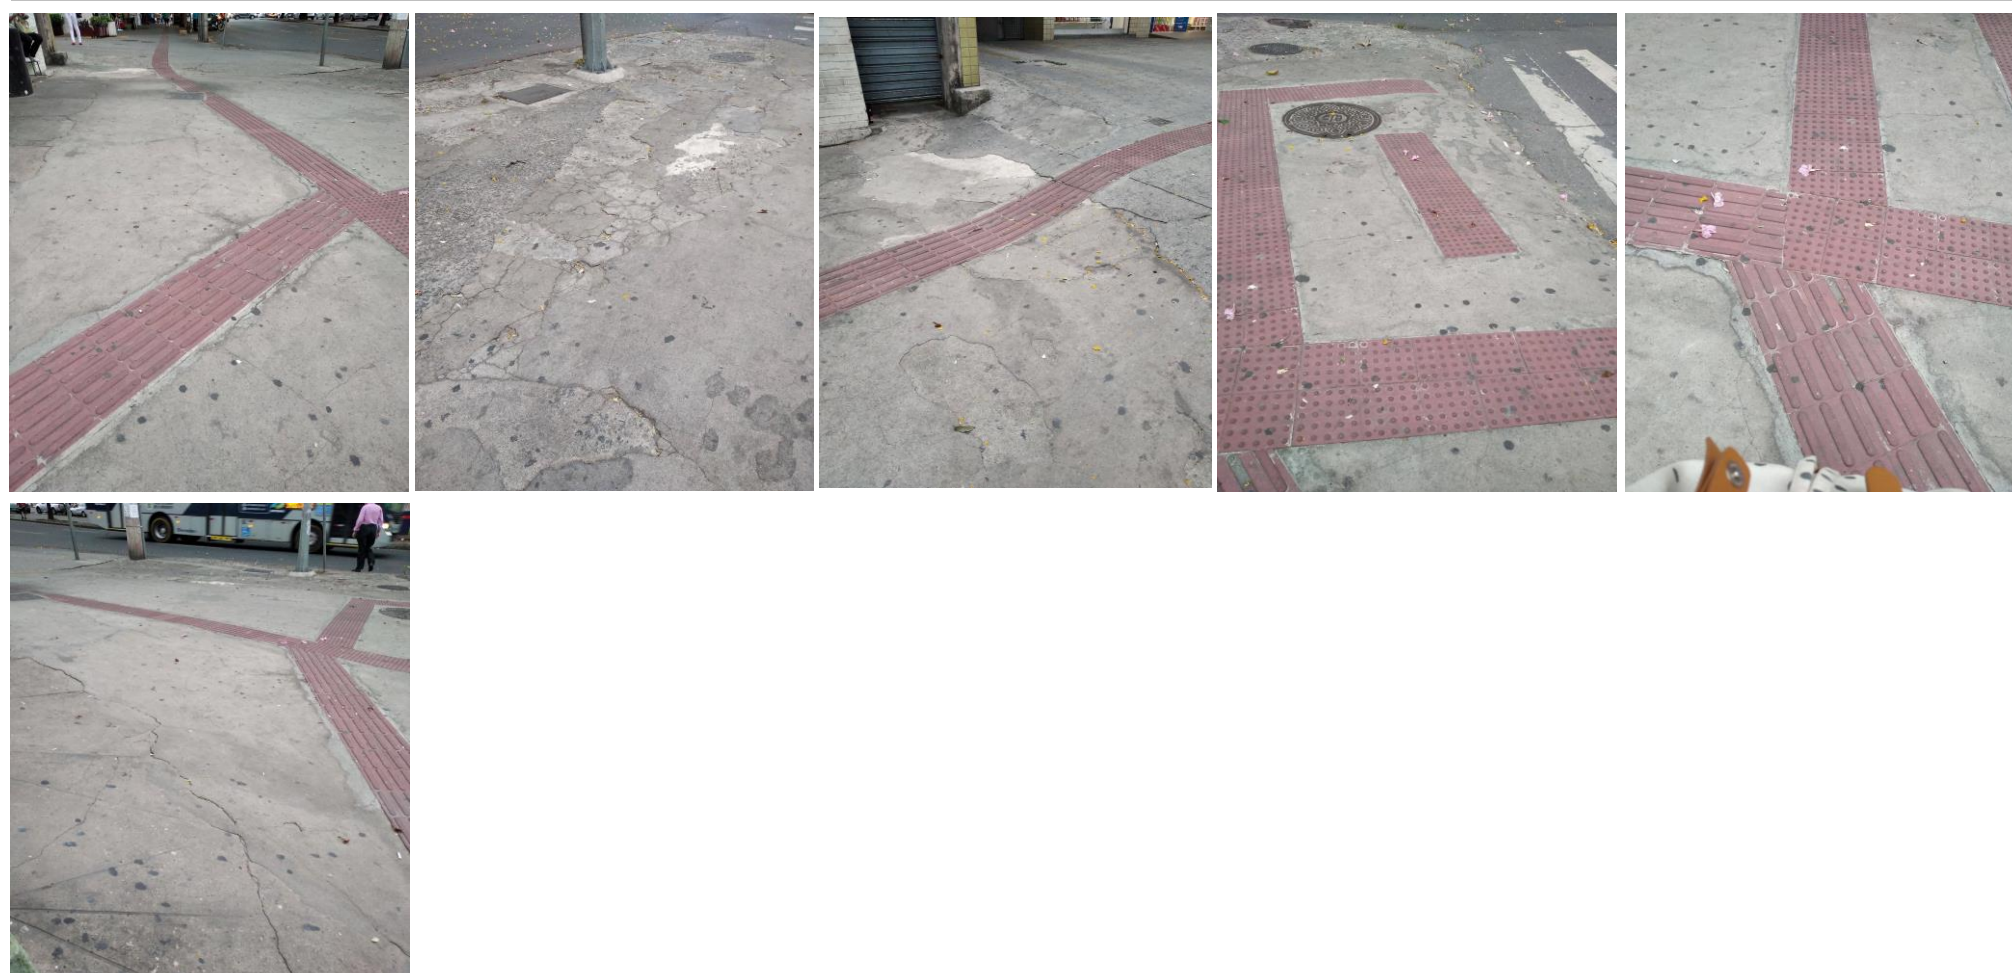
Fotos Complementares - Detalhes do Passeio

ID	Itens Avaliados	Respostas	Nota
P_7_1	Qual tipo do Rebaixo ?	Rebaixo Tipo 1 (trapézio)	0
P_7_1_1	Se for do Tipo 1, Passeio possui largura livre de 1,2 m ?	Sim	0
P_7_1_2	Se for do Tipo 1, O rebaixo tem abas conforme a norma ?	Não	-1
P_7_2	A rampa do rebaixo tem Inclinação da norma (8,33%) ?	Sim	0
P_7_3	O rebaixo possui piso tátil ?	Tem só piso de alerta	-1
P_7_3_1	O piso tátil de alerta e direcional do rebaixo está conforme a norma ?	Sim	0
P_8_1	O piso tátil está no eixo da faixa livre ?	Sim	0
P_8_2	Se tem uma leve mudança de direção está conforme a norma ?	Sim	0
P_8_3	Se tem mudança de direção de 90º ou maior está conforme a norma ?	Não	0
P_8_4	Se tem mudança de direção de três faixas direcionais está conforme a norma ?	Não	0
P_8_5	Se tem mudança de direção de quatro faixas direcionais está conforme a norma?	N.A	0
P_8_6	Tem piso tátil em pontos de ônibus conforme a norma?	N.A	0
P_8_7	O piso tátil tem conexão com os lotes vizinhos?	Sim	0

P_8_8	O piso tátil está em boas condições aparentes?	Sim	0
P_8_9	O piso tátil apresenta desenho com bom senso?	Não	0
P_13_1	Dispositivo de Drenagem está devidamente instalado e bem conservado?	0	0
P_13_2	Dispositivo de Drenagem oferece risco para caminhamento seguro de pedestre?	0	0
