Lote 4 - Rota: Contorno

FRATAR
ENGENHARIA CONSULTIVA

Diagnóstico da Calçada	Qualidade do Serviço	
Endereço: Av.Contorno, 2654 Data do Registro: 08/11/2019 16:14:14 Num. Lote CTM: 10454000310	63	C

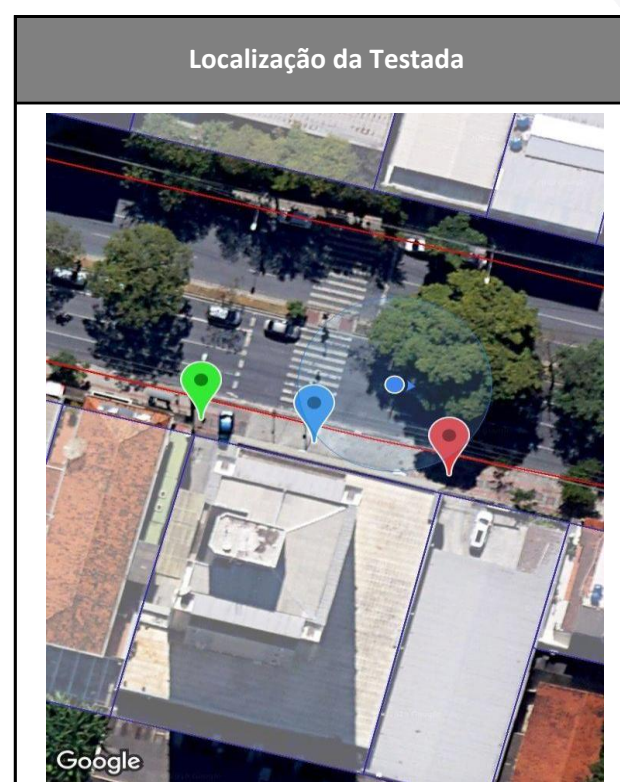
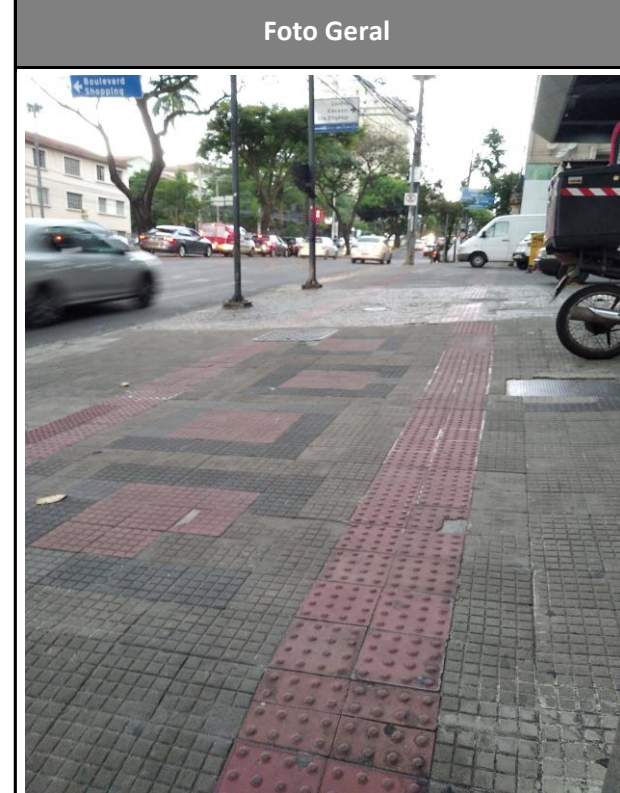
ID	Itens Avaliados	Respostas	Nota
P_1	O Mobiliário urbano está dentro da faixa de serviço de 70 cm ?	Sim	-
P_2	Qual a largura livre do Passeio ?	Acima de 1.50 m	10
P_3	Tipo de revestimento da calçada ?	Ladrilho Hidráulico	10
P_4	Existencia de Buracos ?	Poucos	5
P_5	Condições Gerais do Piso e meio-fio da calçada ?	Ótimo(a)	10
P_6	Presença de desniveis ?	Médio	3
P_7	Tem rebaixamento de calçada para Pedestre ?	Não, mas deveria ter.	0
P_8	Possui piso tátil ao longo da Calçada ?	Não	-
P_9	A calçada Possui Rebaixamento de Veiculos correto ?	Sim	10
P_10	Existencia de altura livre menor que 2,10 m ?	Não	-
P_11	O Passeio está no padrao da SMPU ?	Sim	5
P_12	A testada possui prática de estacionamento sobre o passeio ?	Sim	0
P_13	Existe algum dispositivo de Drenagem sobre a calçada ?	Não	0
P_14	Existe PED em frente a testada ?	Não	-
P_15	Existe FTP em frente a testada ?	Sim	-
P_16	Classificação geral da calçada pelo pesquisador.	Ótimo(a)	10
