Diagnóstico da Calçada	Qualidade do Serviço	
Endereço: Av. Afonso Pena, 2382	78	B
Data do Registro: 02/11/2019 12:01:56		
Num. Lote CTM: 10196000265

Diagnóstico da Calçada	Qualidade do Serviço		Complemento do Diagnóstico
Endereço: Av. Afonso Pena, 2382 Data do Registro: 02/11/2019 12:01:56 Num. Lote CTM: 10196000265	78	B

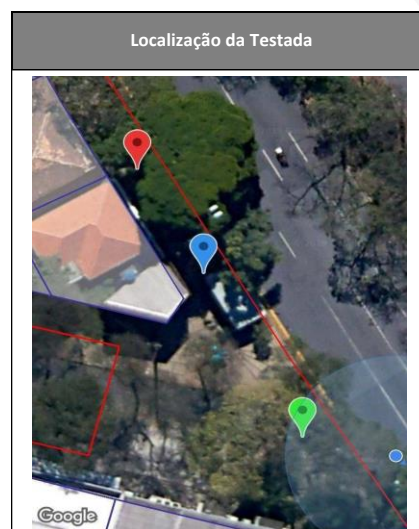
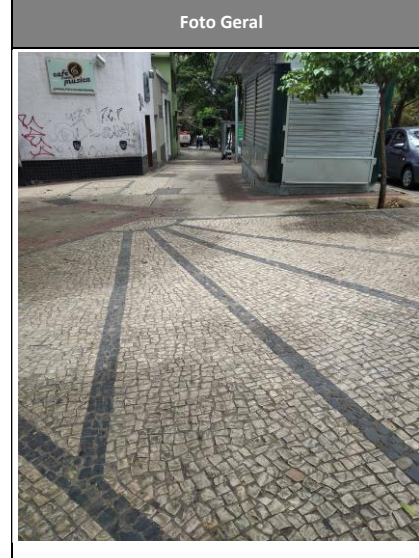
ID	Itens Avaliados	Respostas	Nota
P_1	O Mobiliário urbano está dentro da faixa de serviço de 70 cm ?	Sim	-
P_2	Qual a largura livre do Passeio ?	Acima de 1.50 m	10
P_3	Tipo de revestimento da calçada ?	Pedra Portuguesa	8
P_4	Existência de Buracos ?	Nenhum	10
P_5	Condições Gerais do Piso e meio-fio da calçada ?	Ótimo(a)	10
P_6	Presença de desníveis ?	Nenhum	10
P_7	Tem rebaixamento de calçada para Pedestre ?	Não	7
P_8	Possui piso tátil ao longo da Calçada ?	Não	-
P_9	A calçada Possui Rebaixamento de Veículos correto ?	N.A	0
P_10	Existência de altura livre menor que 2,10 m ?	Não	-
P_11	O Passeio está no padrão da SMPU ?	Não	0
P_12	A testada possui prática de estacionamento sobre o passeio ?	Não	10
P_13	Existe algum dispositivo de Drenagem sobre a calçada ?	Não	0
P_14	Existe PED em frente a testada ?	Não	-
P_15	Existe FTP em frente a testada ?	Não	-
P_16	Classificação geral da calçada pelo pesquisador.	Ótimo(a)	10
