Diagnóstico da Calçada	Qualidade do Serviço	
Endereço: Av. Getúlio Vargas, 631	66	C
Data do Registro: 12/11/2019 14:22:03		
Num. Lote CTM: 10131100195

Diagnóstico da Calçada	Qualidade do Serviço		Complemento do Diagnóstico
Endereço: Av. Getúlio Vargas, 631 Data do Registro: 12/11/2019 14:22:03 Num. Lote CTM: 10131100195	66	C

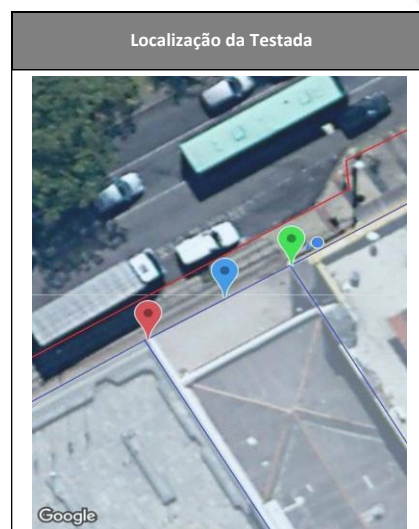
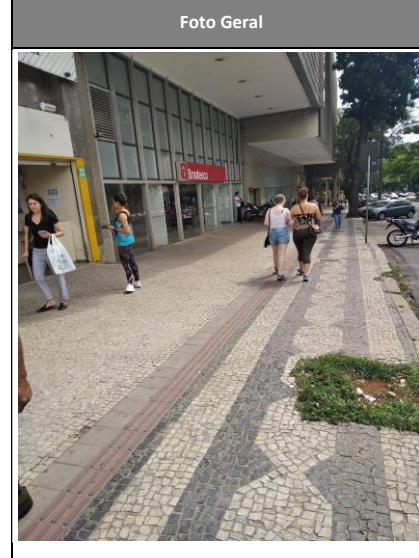
ID	Itens Avaliados	Respostas	Nota
P_1	O Mobiliário urbano está dentro da faixa de serviço de 70 cm ?	Sim	-
P_2	Qual a largura livre do Passeio ?	Acima de 1.50 m	10
P_3	Tipo de revestimento da calçada ?	Pedra Portuguesa	8
P_4	Existência de Buracos ?	Poucos	5
P_5	Condições Gerais do Piso e meio-fio da calçada ?	Ótimo(a)	5
P_6	Presença de desníveis ?	Médio	10
P_7	Tem rebaixamento de calçada para Pedestre ?	Não	8
P_8	Possui piso tátil ao longo da Calçada ?	Sim	-
P_9	A calçada Possui Rebaixamento de Veículos correto ?	N.A	0
P_10	Existência de altura livre menor que 2,10 m ?	Não	-
P_11	O Passeio está no padrão da SMPU ?	Não	0
P_12	A testada possui prática de estacionamento sobre o passeio ?	Não	10
P_13	Existe algum dispositivo de Drenagem sobre a calçada ?	Não	0
P_14	Existe PED em frente a testada ?	Não	-
P_15	Existe FTP em frente a testada ?	Não	-
P_16	Classificação geral da calçada pelo pesquisador.	Ótimo(a)	5
