Diagnóstico da Calçada	Qualidade do Serviço	
Endereço: Av. Ivaí, 158	45	D
Data do Registro: 25/11/2019 14:36:53		
Num. Lote CTM: 130079000040

Lote 1 - Rota: Noroeste

FRATAR
ENGENHARIA CONSULTIVA

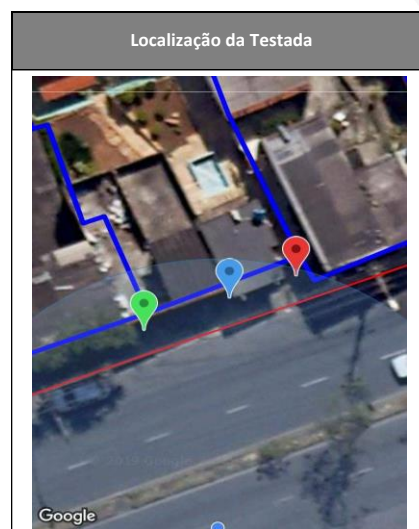
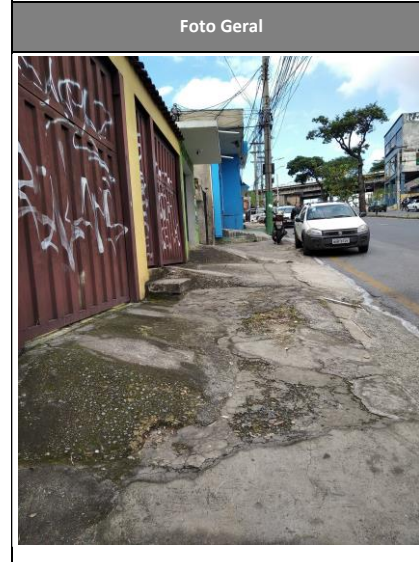
ID	Itens Avaliados	Respostas	Nota
P_1	O Mobiliário urbano está dentro da faixa de serviço de 70 cm ?	Sim	-
P_2	Qual a largura livre do Passeio ?	Acima de 1.50 m	10
P_3	Tipo de revestimento da calçada ?	Concreto	10
P_4	Existência de Buracos ?	Poucos	5
P_5	Condições Gerais do Piso e meio-fio da calçada ?	Péssimo	0
P_6	Presença de desníveis ?	Severo	0
P_7	Tem rebaixamento de calçada para Pedestre ?	Não	10
P_8	Possui piso tátil ao longo da Calçada ?	Não	-
P_9	A calçada Possui Rebaixamento de Veículos correto ?	Não	0
P_10	Existência de altura livre menor que 2,10 m ?	Não	-
P_11	O Passeio está no padrão da SMPU ?	Não	0
P_12	A testada possui prática de estacionamento sobre o passeio ?	Não	10
P_13	Existe algum dispositivo de Drenagem sobre a calçada ?	Não	0
P_14	Existe PED em frente a testada ?	Não	-
P_15	Existe FTP em frente a testada ?	Não	-
P_16	Classificação geral da calçada pelo pesquisador.	Ruim	0
