Diagnóstico da Calçada	Qualidade do Serviço	
Endereço: Av. João Pinheiro, 85	67	C
Data do Registro: 30/10/2019 11:07:20		
Num. Lote CTM: 10323100115

Diagnóstico da Calçada	Qualidade do Serviço		Complemento do Diagnóstico
Endereço: Av. João Pinheiro, 85 Data do Registro: 30/10/2019 11:07:20 Num. Lote CTM: 10323100115	67	C

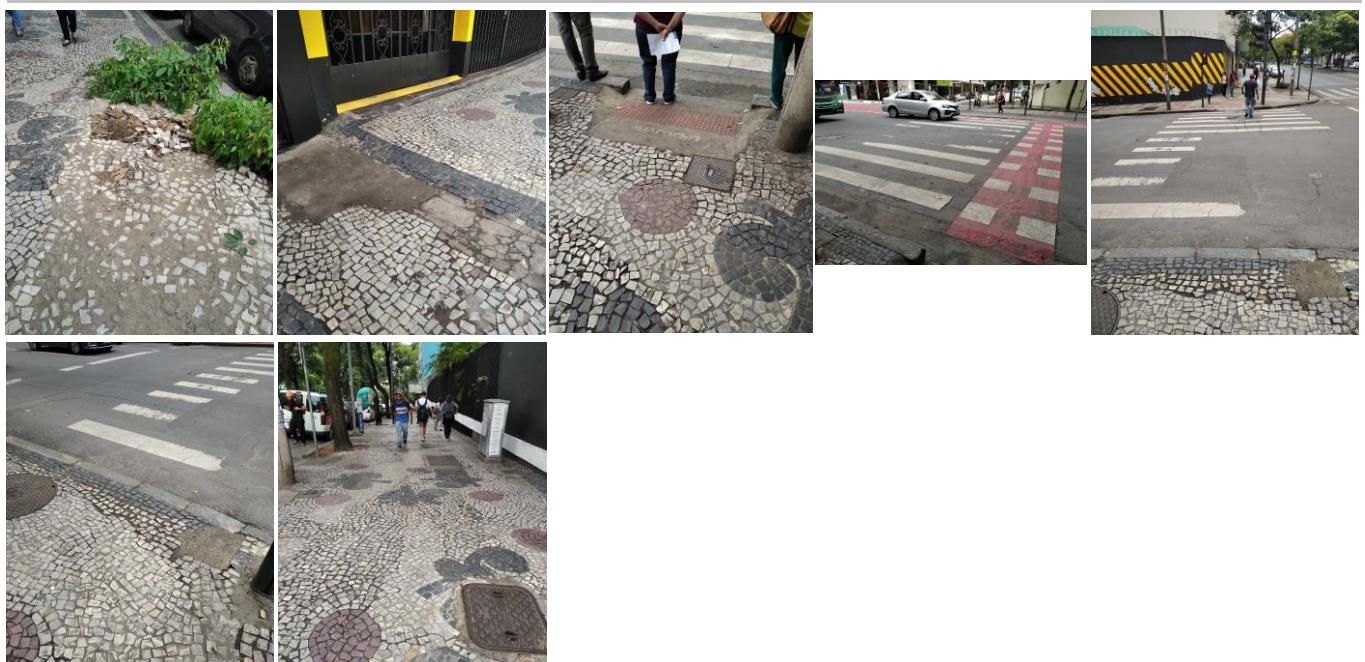
Fotos Complementares - Detalhes do Passeio

ID	Itens Avaliados	Respostas	Nota
P_1	O Mobiliário urbano está dentro da faixa de serviço de 70 cm ?	Sim	-
P_2	Qual a largura livre do Passeio ?	Acima de 1.50 m	10
P_3	Tipo de revestimento da calçada ?	Pedra Portuguesa	8
P_4	Existência de Buracos ?	Poucos	5
P_5	Condições Gerais do Piso e meio-fio da calçada ?	Regular	5
P_6	Presença de desníveis ?	Leve	10
P_7	Tem rebaixamento de calçada para Pedestre ?	Sim	10
P_8	Possui piso tátil ao longo da Calçada ?	Não	-
P_9	A calçada Possui Rebaixamento de Veículos correto ?	Sim	0
P_10	Existência de altura livre menor que 2,10 m ?	Não	-
P_11	O Passeio está no padrão da SMPU ?	Não	0
P_12	A testada possui prática de estacionamento sobre o passeio ?	Não	10
P_13	Existe algum dispositivo de Drenagem sobre a calçada ?	Não	0
P_14	Existe PED em frente a testada ?	Não	-
P_15	Existe FTP em frente a testada ?	Sim	-
P_16	Classificação geral da calçada pelo pesquisador.	Regular	5
