Lote 1 - Rota: Noroeste

FRATAR
ENGENHARIA CONSULTIVA

Diagnóstico da Calçada	Qualidade do Serviço	
Endereço: Av. Brigadeiro Eduardo Gomes, 1166	55	C
Data do Registro: 13/11/2019 14:50:41		
Num. Lote CTM: 130152200550

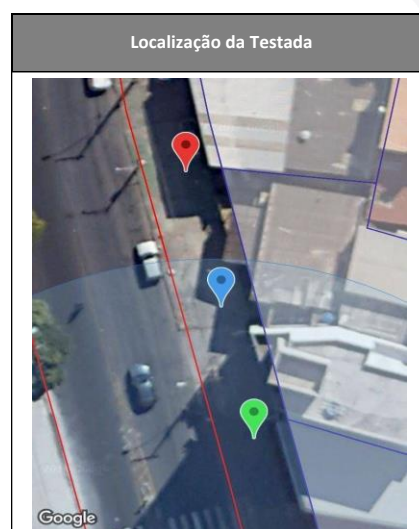
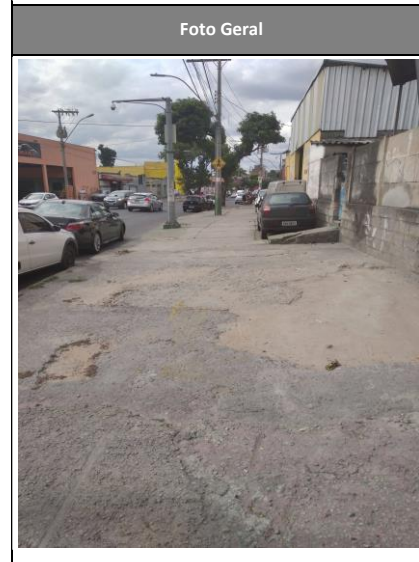
ID	Itens Avaliados	Respostas	Nota
P_1	O Mobiliário urbano está dentro da faixa de serviço de 70 cm ?	Sim	-
P_2	Qual a largura livre do Passeio ?	Acima de 1.50 m	10
P_3	Tipo de revestimento da calçada ?	Concreto	10
P_4	Existência de Buracos ?	Poucos	5
P_5	Condições Gerais do Piso e meio-fio da calçada ?	Péssimo	0
P_6	Presença de desníveis ?	Nenhum	10
P_7	Tem rebaixamento de calçada para Pedestre ?	Não	10
P_8	Possui piso tátil ao longo da Calçada ?	Não	-
P_9	A calçada Possui Rebaixamento de Veículos correto ?	N.A	0
P_10	Existência de altura livre menor que 2,10 m ?	Não	-
P_11	O Passeio está no padrão da SMPU ?	Não	0
P_12	A testada possui prática de estacionamento sobre o passeio ?	Não	10
P_13	Existe algum dispositivo de Drenagem sobre a calçada ?	Não	0
P_14	Existe PED em frente a testada ?	Não	-
P_15	Existe FTP em frente a testada ?	Não	-
P_16	Classificação geral da calçada pelo pesquisador.	Ruim	0
