Lote 3 - Rota: Leste 3

Diagnóstico da Calçada	Qualidade do Serviço	
Endereço: Av. Andradas, 3560	45	D
Data do Registro: 08/11/2019 09:42:23		
Num. Lote CTM: 60117000250

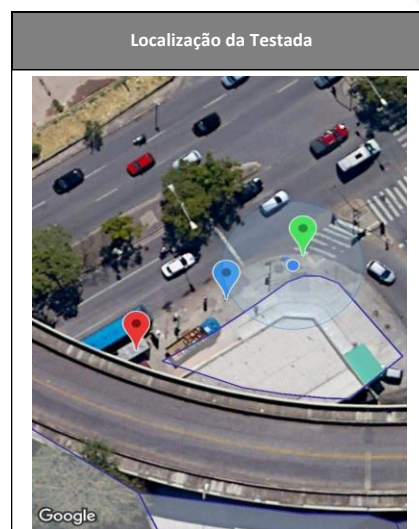
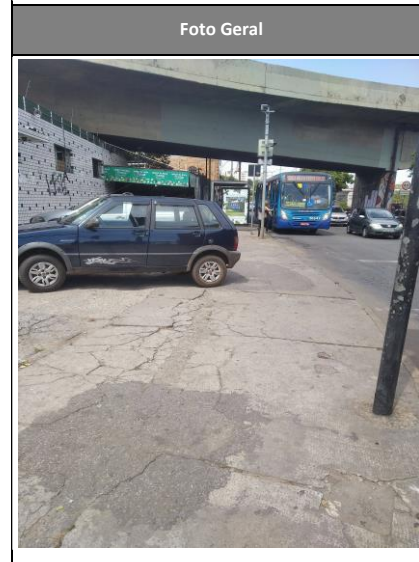
ID	Itens Avaliados	Respostas	Nota
P_1	O Mobiliário urbano está dentro da faixa de serviço de 70 cm ?	Sim	-
P_2	Qual a largura livre do Passeio ?	Acima de 1.50 m	10
P_3	Tipo de revestimento da calçada ?	Concreto	10
P_4	Existência de Buracos ?	Poucos	5
P_5	Condições Gerais do Piso e meio-fio da calçada ?	Péssimo	0
P_6	Presença de desníveis ?	Nenhum	10
P_7	Tem rebaixamento de calçada para Pedestre ?	Não	10
P_8	Possui piso tátil ao longo da Calçada ?	Não	-
P_9	A calçada Possui Rebaixamento de Veículos correto ?	N.A	0
P_10	Existência de altura livre menor que 2,10 m ?	Não	-
P_11	O Passeio está no padrão da SMPU ?	Não	0
P_12	A testada possui prática de estacionamento sobre o passeio ?	Sim	0
P_13	Existe algum dispositivo de Drenagem sobre a calçada ?	Não	0
P_14	Existe PED em frente a testada ?	Sim	-
P_15	Existe FTP em frente a testada ?	Não	-
P_16	Classificação geral da calçada pelo pesquisador.	Ruim	0
