Diagnóstico da Calçada	Qualidade do Serviço	
Endereço: Av. Brigadeiro Eduardo Gomes, 1160	55	C
Data do Registro: 13/11/2019 14:32:23		
Num. Lote CTM: 130641200080

Lote 1 - Rota: Noroeste

FRATAR
ENGENHARIA CONSULTIVA

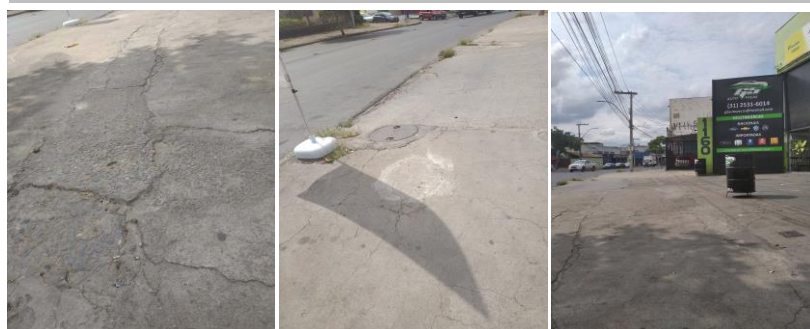
Fotos Complementares - Detalhes do Passeio

ID	Itens Avaliados	Respostas	Nota
P_1	O Mobiliário urbano está dentro da faixa de serviço de 70 cm ?	Sim	-
P_2	Qual a largura livre do Passeio ?	Acima de 1.50 m	10
P_3	Tipo de revestimento da calçada ?	Concreto	10
P_4	Existência de Buracos ?	Poucos	5
P_5	Condições Gerais do Piso e meio-fio da calçada ?	Regular	5
P_6	Presença de desníveis ?	Nenhum	10
P_7	Tem rebaixamento de calçada para Pedestre ?	Não	10
P_8	Possui piso tátil ao longo da Calçada ?	Não	-
P_9	A calçada Possui Rebaixamento de Veículos correto ?	Não	0
P_10	Existência de altura livre menor que 2,10 m ?	Não	-
P_11	O Passeio está no padrão da SMPU ?	Não	0
P_12	A testada possui prática de estacionamento sobre o passeio ?	Sim	0
P_13	Existe algum dispositivo de Drenagem sobre a calçada ?	Não	0
P_14	Existe PED em frente a testada ?	Não	-
P_15	Existe FTP em frente a testada ?	Não	-
P_16	Classificação geral da calçada pelo pesquisador.	Regular	5
