# Lote 4 - Rota: Raja Gabaglia

Diagnóstico da Calçada	Qualidade do Serviço	
Endereço: Av. Raja Gabaglia, 1686	<b>62</b>	<b>C</b>
Data do Registro: 07/11/2019 10:55:52		
Num. Lote CTM: 90976200560

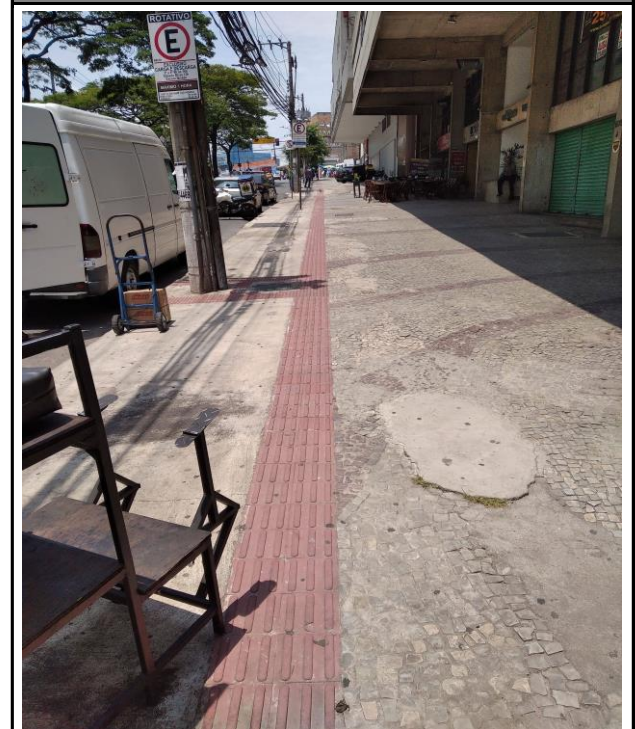
## Foto Geral

ID	Itens Avaliados	Respostas	Nota
P_1	O Mobiliário urbano está dentro da faixa de serviço de 70 cm ?	Sim	-
P_2	Qual a largura livre do Passeio ?	Acima de 1.50 m	10
P_3	Tipo de revestimento da calçada ?	Concreto	10
P_4	Existencia de Buracos ?	Poucos	5
P_5	Condições Gerais do Piso e meio-fio da calçada ?	Regular	5
P_6	Presença de desniveis ?	Leve	7
P_7	Tem rebaixamento de calçada para Pedestre ?	Não	10
P_8	Possui piso tátil ao longo da Calçada ?	Sim	-
P_9	A calçada Possui Rebaixamento de Veiculos correto ?	Não	0
P_10	Existencia de altura livre menor que 2,10 m ?	Não	-
P_11	O Passeio está no padrao da SMPU ?	Não	0
P_12	A testada possui prática de estacionamento sobre o passeio ?	Não	10
P_13	Existe algum dispositivo de Drenagem sobre a calçada ?	Não	0
P_14	Existe PED em frente a testada ?	Não	-
P_15	Existe FTP em frente a testada ?	Não	-
P_16	Classificação geral da calçada pelo pesquisador.	Regular	5
