Diagnóstico da Calçada	Qualidade do Serviço	
Endereço: Praça da Liberdade, 1150	60	C
Data do Registro: 02/11/2019 10:15:46		
Num. Lote CTM: 10191700040

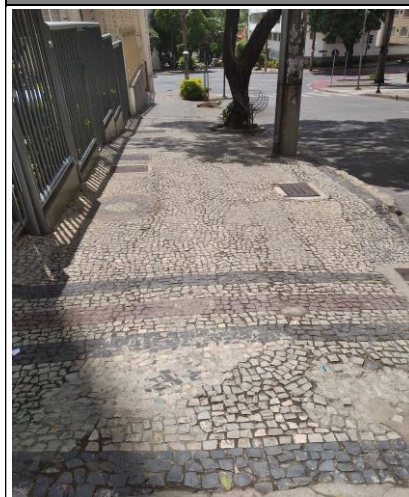
Foto Geral

ID	Itens Avaliados	Respostas	Nota
P_1	O Mobiliário urbano está dentro da faixa de serviço de 70 cm ?	Sim	-
P_2	Qual a largura livre do Passeio ?	Acima de 1.50 m	10
P_3	Tipo de revestimento da calçada ?	Pedra Portuguesa	10
P_4	Existência de Buracos ?	Poucos	5
P_5	Condições Gerais do Piso e meio-fio da calçada ?	Regular	5
P_6	Presença de desníveis ?	Leve	3
P_7	Tem rebaixamento de calçada para Pedestre ?	Não	10
P_8	Possui piso tátil ao longo da Calçada ?	Não	-
P_9	A calçada Possui Rebaixamento de Veículos correto ?	Não	10
P_10	Existência de altura livre menor que 2,10 m ?	Não	-
P_11	O Passeio está no padrão da SMPU ?	Não	0
P_12	A testada possui prática de estacionamento sobre o passeio ?	Não	10
P_13	Existe algum dispositivo de Drenagem sobre a calçada ?	Não	0
P_14	Existe PED em frente a testada ?	Não	-
P_15	Existe FTP em frente a testada ?	Não	-
P_16	Classificação geral da calçada pelo pesquisador.	Regular	0
