Lote 4 - Rota: Raja Gabália

FRATAR
ENGENHARIA CONSULTIVA

Diagnóstico da Calçada	Qualidade do Serviço	
Endereço: Av. Álvares Cabral, 1720	71	B
Data do Registro: 20/11/2019 16:50:28		
Num. Lote CTM: 10046300330

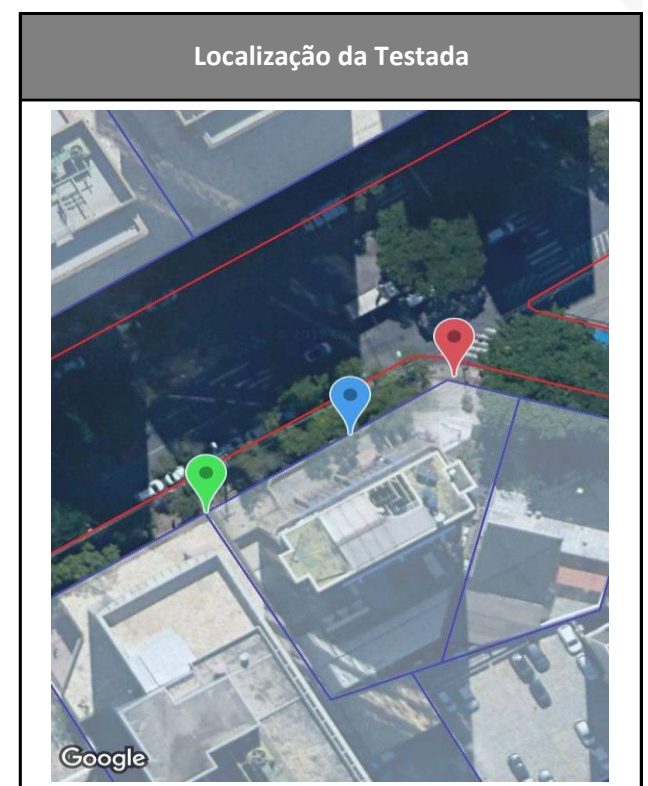
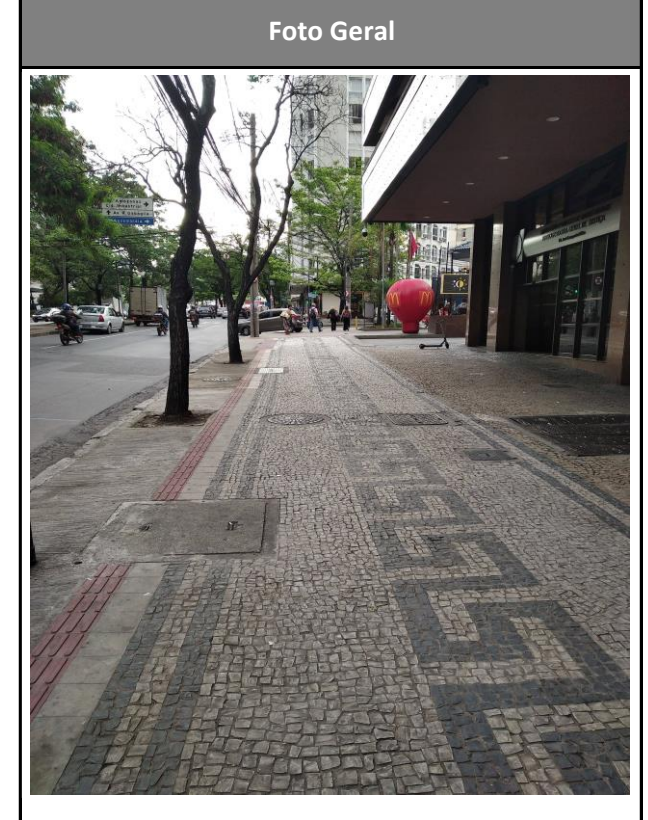
ID	Itens Avaliados	Respostas	Nota
P_1	O Mobiliário urbano está dentro da faixa de serviço de 70 cm ?	Sim	-
P_2	Qual a largura livre do Passeio ?	Acima de 1.50 m	10
P_3	Tipo de revestimento da calçada ?	Pedra Portuguesa	8
P_4	Existencia de Buracos ?	Poucos	5
P_5	Condições Gerais do Piso e meio-fio da calçada ?	Ótimo(a)	10
P_6	Presença de desniveis ?	Nenhum	10
P_7	Tem rebaixamento de calçada para Pedestre ?	Sim	8
P_8	Possui piso tátil ao longo da Calçada ?	Sim	-
P_9	A calçada Possui Rebaixamento de Veiculos correto ?	Sim	10
P_10	Existencia de altura livre menor que 2,10 m ?	Não	-
P_11	O Passeio está no padrao da SMPU ?	Não	0
P_12	A testada possui prática de estacionamento sobre o passeio ?	Não	10
P_13	Existe algum dispositivo de Drenagem sobre a calçada ?	Sim	0
P_14	Existe PED em frente a testada ?	Não	-
P_15	Existe FTP em frente a testada ?	Sim	-
P_16	Classificação geral da calçada pelo pesquisador.	Regular	5

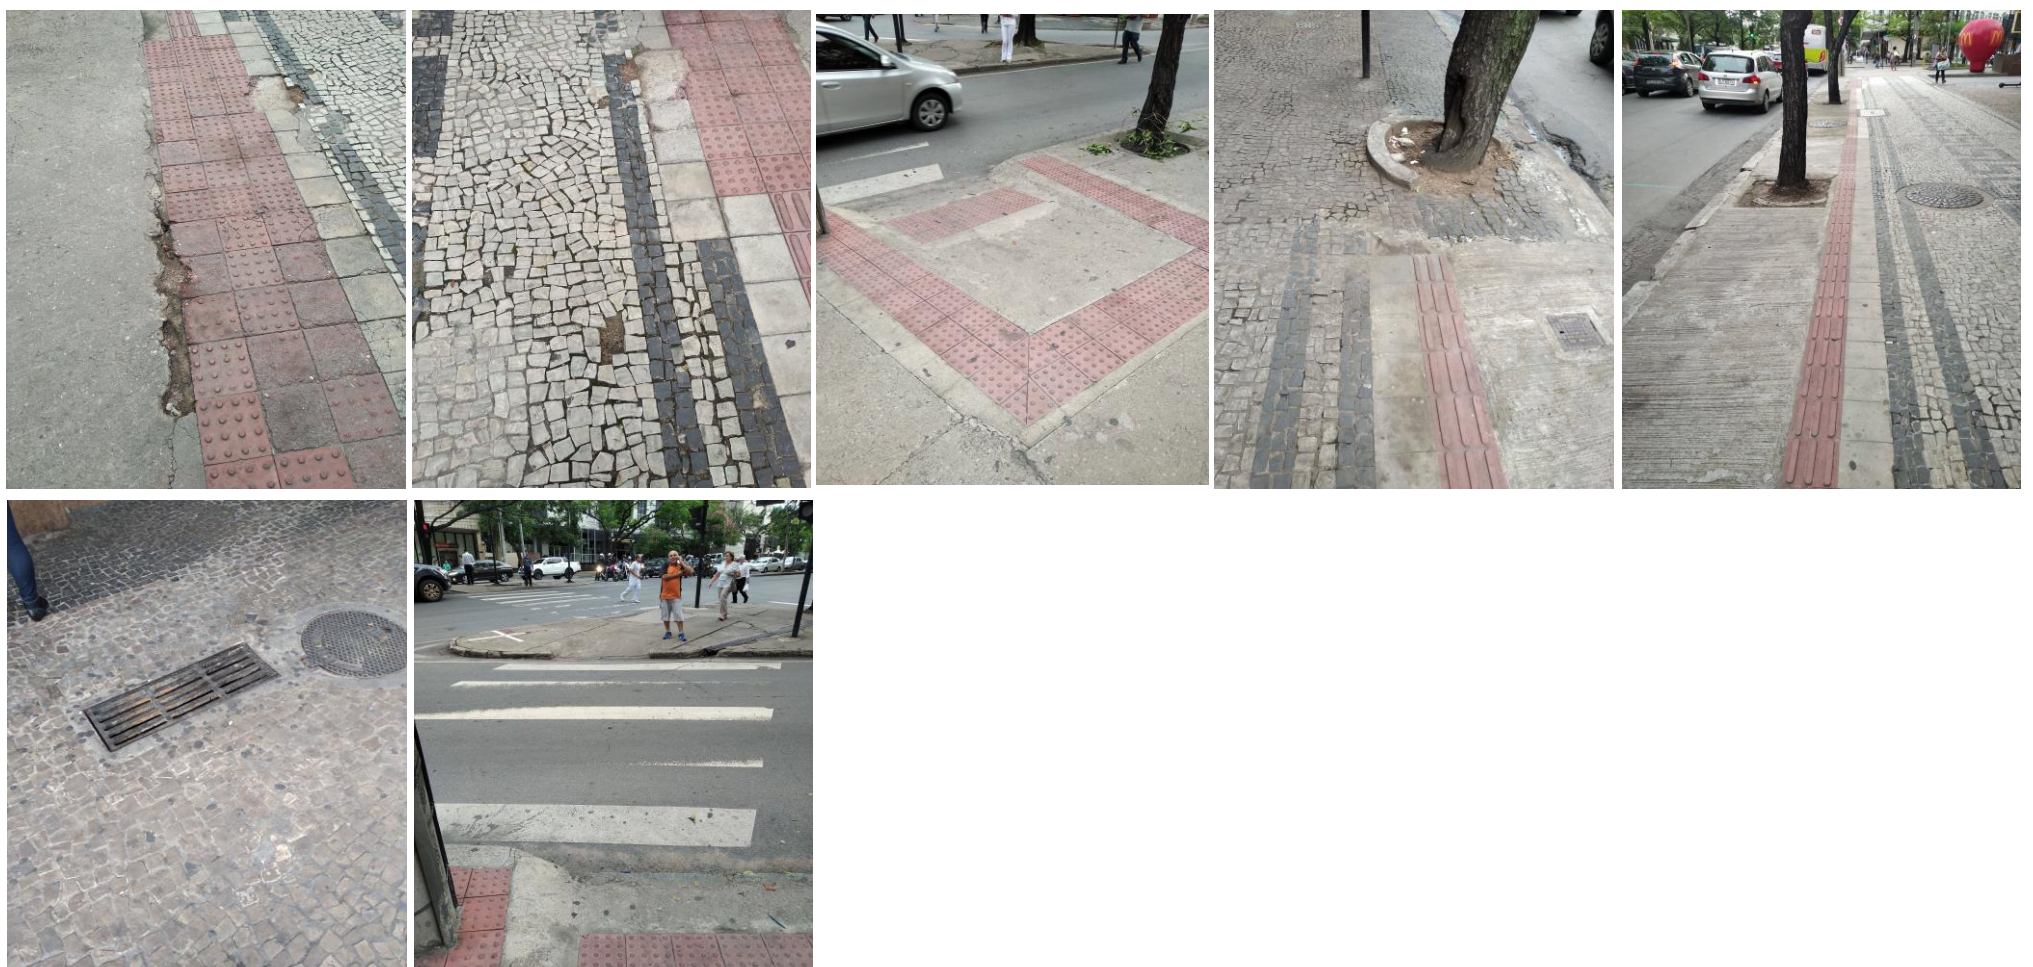
Fotos Complementares - Detalhes do Passeio

ID	Itens Avaliados	Respostas	Nota
P_7_1	Qual tipo do Rebaixo ?	Rebaixo Tipo 1 (trapézio)	0
P_7_1_1	Se for do Tipo 1, Passeio possui largura livre de 1,2 m ?	Sim	0
P_7_1_2	Se for do Tipo 1, O rebaixo tem abas conforme a norma ?	Não	0
P_7_2	A rampa do rebaixo tem Inclinação da norma (8,33%) ?	Sim	0
P_7_3	O rebaixo possui piso tátil ?	Tem só piso de alerta	-1
P_7_3_1	O piso tátil de alerta e direcional do rebaixo está conforme a norma ?	Sim	0
P_8_1	O piso tátil está no eixo da faixa livre ?	Não	0
P_8_2	Se tem uma leve mudança de direção está conforme a norma ?	Não	0
P_8_3	Se tem mudança de direção de 90º ou maior está conforme a norma ?	0	0
P_8_4	Se tem mudança de direção de três faixas direcionais está conforme a norma ?	0	0
P_8_5	Se tem mudança de direção de quatro faixas direcionais está conforme a norma?	0	0
P_8_6	Tem piso tátil em pontos de ônibus conforme a norma?	N.A	0
P_8_7	O piso tátil tem conexão com os lotes vizinhos?	Sim	0

P_8_8	O piso tátil está em boas condições aparentes?	Não	0
P_8_9	O piso tátil apresenta desenho com bom senso?	Sim	0
P_13_1	Dispositivo de Drenagem está devidamente instalado e bem conservado?	Sim	0
P_13_2	Dispositivo de Drenagem oferece risco para caminhamento seguro de pedestre?	Sim	0
