Diagnóstico da Calçada	Qualidade do Serviço	
Endereço: Av. Portugal, 2515	65	C
Data do Registro: 19/11/2019 12:11:17		
Num. Lote CTM: 200074000740

Diagnóstico da Calçada	Qualidade do Serviço		Complemento do Diagnóstico
Endereço: Av. Portugal, 2515 Data do Registro: 19/11/2019 12:11:17 Num. Lote CTM: 200074000740	65	C

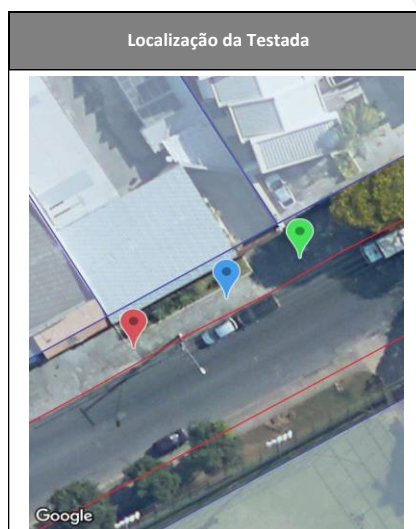
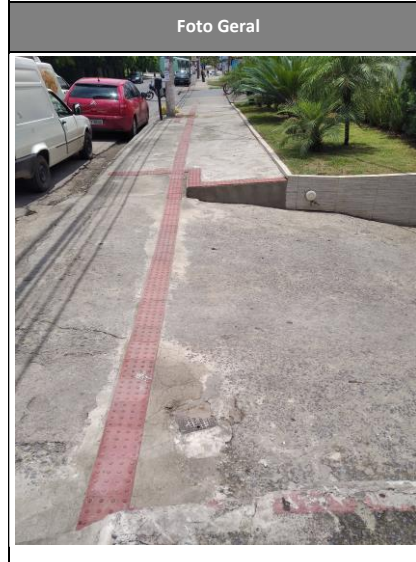
ID	Itens Avaliados	Respostas	Nota
P_1	O Mobiliário urbano está dentro da faixa de serviço de 70 cm ?	Sim	-
P_2	Qual a largura livre do Passeio ?	Acima de 1.50 m	10
P_3	Tipo de revestimento da calçada ?	Concreto	10
P_4	Existência de Buracos ?	Nenhum	10
P_5	Condições Gerais do Piso e meio-fio da calçada ?	Ótimo(a)	10
P_6	Presença de desníveis ?	Severo	0
P_7	Tem rebaixamento de calçada para Pedestre ?	Não	10
P_8	Possui piso tátil ao longo da Calçada ?	Sim	-
P_9	A calçada Possui Rebaixamento de Veículos correto ?	Não	0
P_10	Existência de altura livre menor que 2,10 m ?	Não	-
P_11	O Passeio está no padrão da SMPU ?	Não	0
P_12	A testada possui prática de estacionamento sobre o passeio ?	Não	10
P_13	Existe algum dispositivo de Drenagem sobre a calçada ?	Não	0
P_14	Existe PED em frente a testada ?	Não	-
P_15	Existe FTP em frente a testada ?	Não	-
P_16	Classificação geral da calçada pelo pesquisador.	Regular	5
